Oppdragsgiver
Tromsø kommune

Rapporttype
Teknisk tilstandsanalyse

Dato
15.06.2012

TILSTANDSANALYSE BRANNSTASJONEN I TROMSDALEN

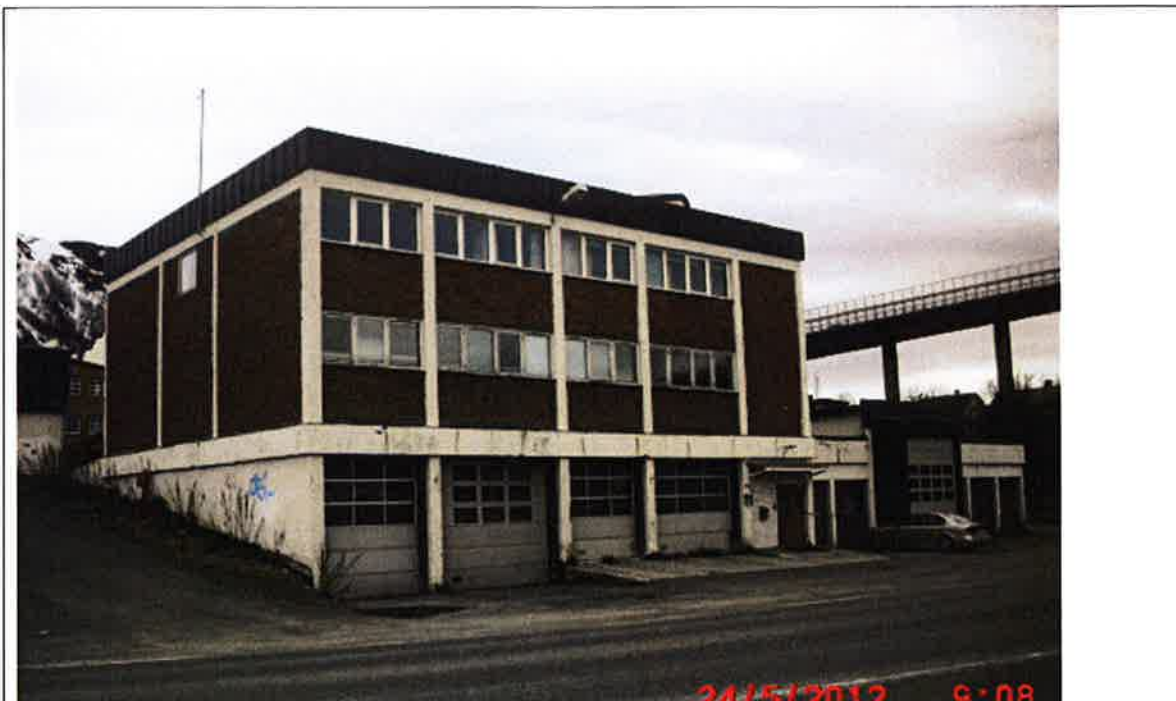
Bilde nr: 2-1.

Bygningsdel/lokalisering: Fasade mot nord

Kommentarer: Oversikt

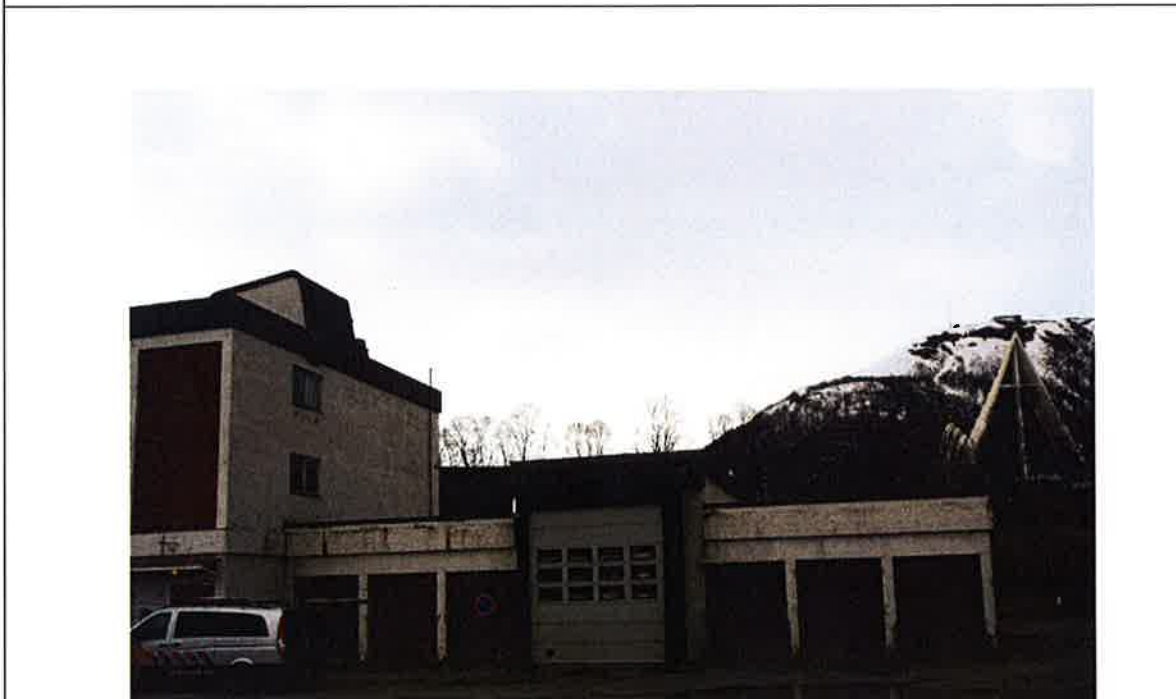
Bilde nr: 2-2.

Bygningsdel/lokalisering: Fasade nord vestre del

Kommentarer: Oversikt

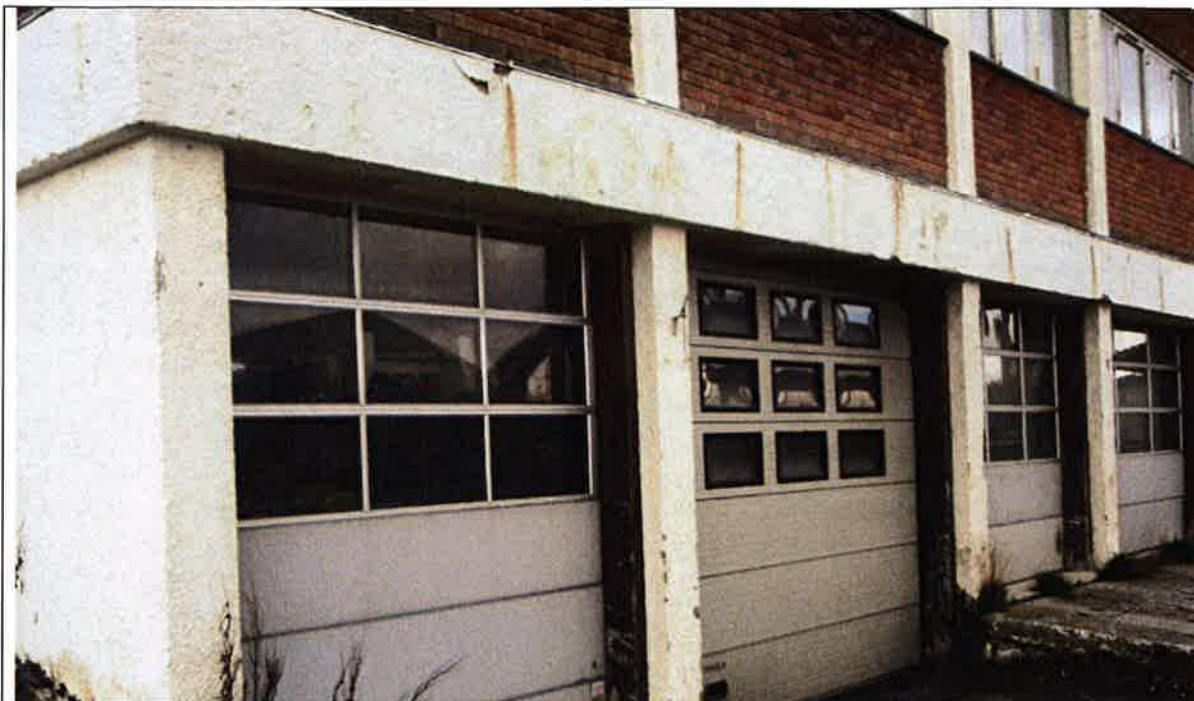
Bilde nr: 2-3.

Bygningsdel/lokalisering: Porter hovedbygg mot nord

Kommentarer: Armeringskorrosjon og skader på drager over porter.
Isolerte porter inneholder sannsynligvis polyuretanskum som klassifisert som miljøfarlig avfall

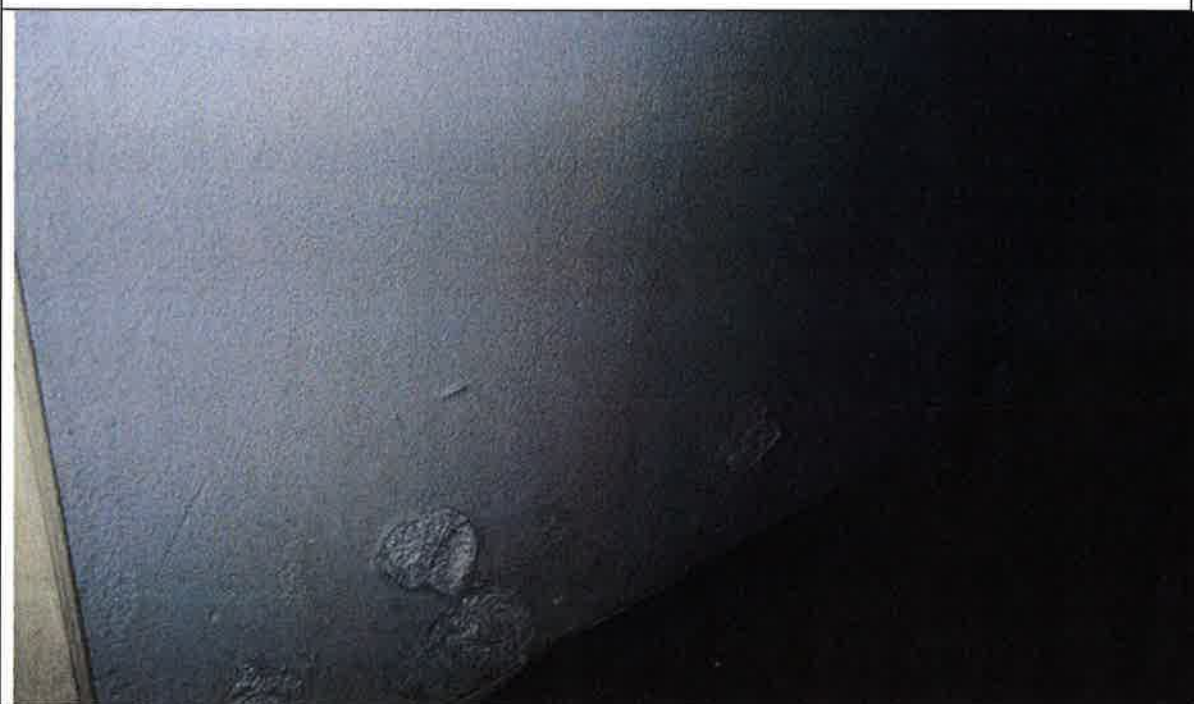
Bilde nr: 2-4.

Bygningsdel/lokalisering: WC 1. etasje hovedbygg

Kommentarer: Fukt har trengt opp fra grunnen, tegn på mangler ved drenering.

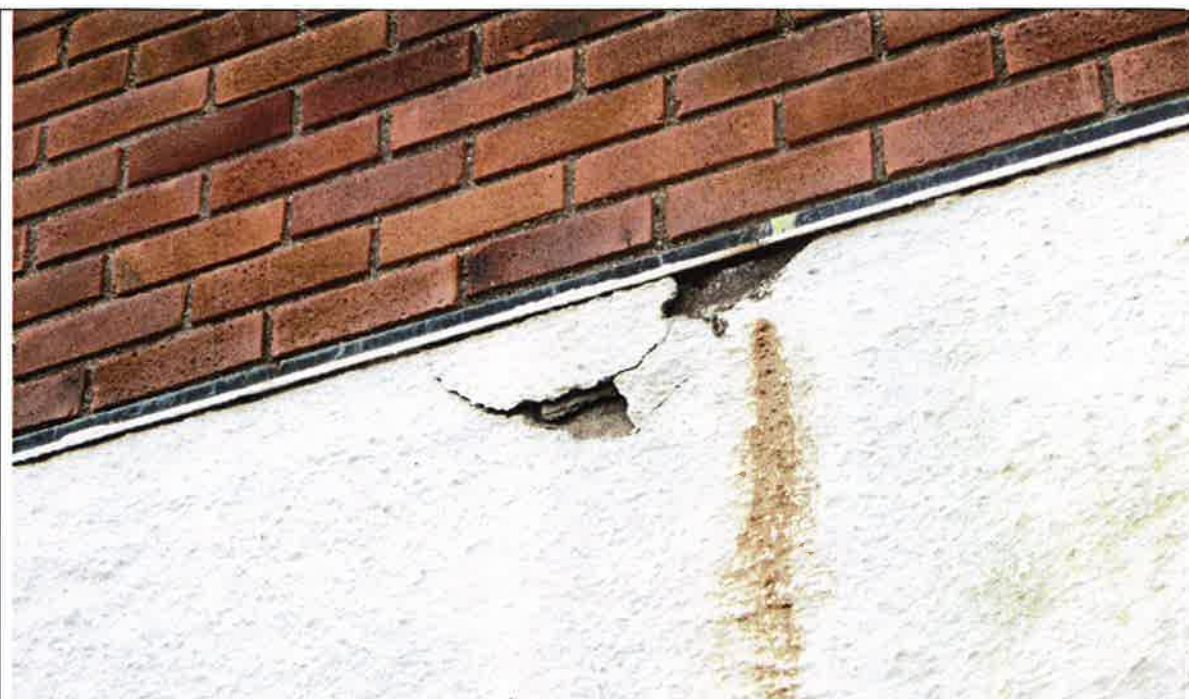
Bilde nr: 2-5.	Bygningsdel/lokalisering: Nordfasade, over østre port.
Kommentarer: Avskallet betong.

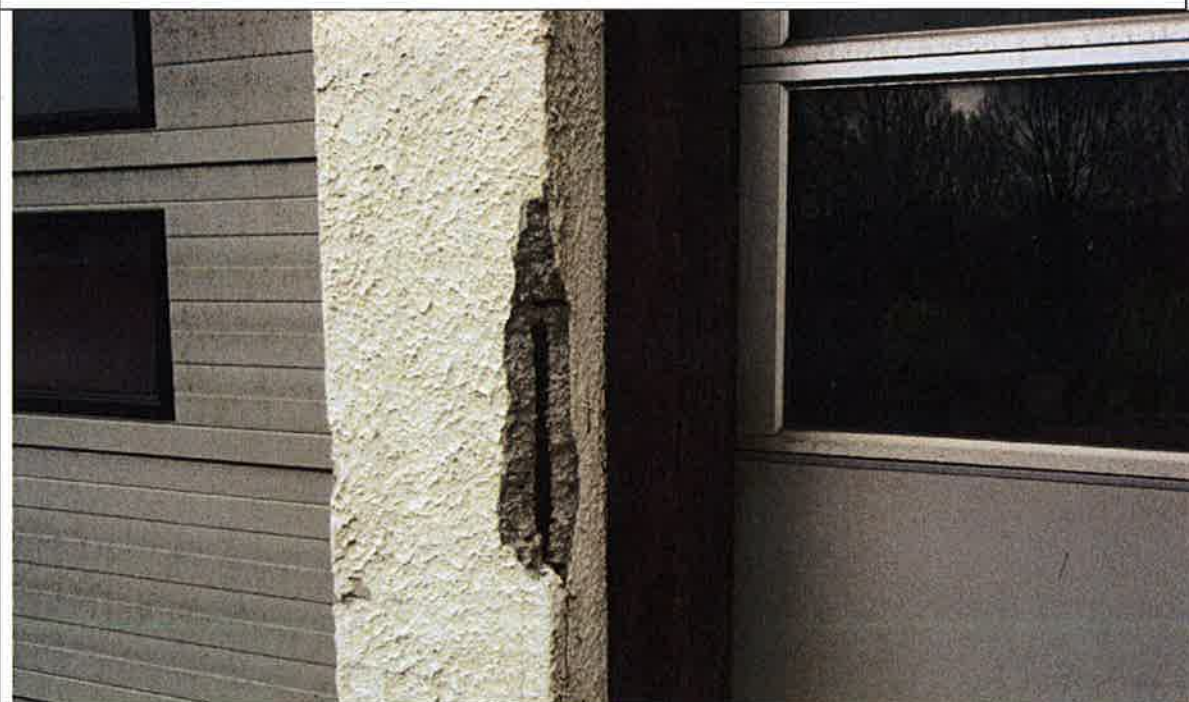
Bilde nr:2- 6.	Bygningsdel/lokalisering: Porter nordfasade hovedbygg
Kommentarer: Synlig korrodert armering på søyle.

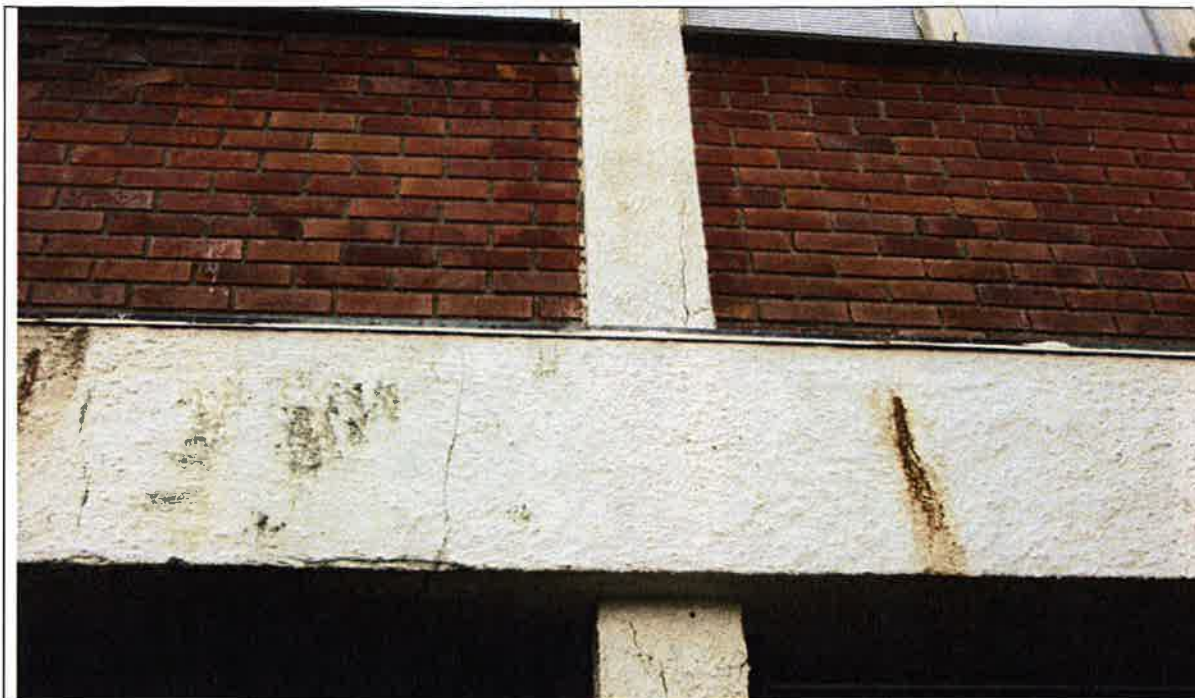
Bilde nr:2- 7.

Bygningsdel/lokalisering: Nordfasade hovedbygg.

Kommentarer: Riss og rustvann fra armeringskorrosjon.

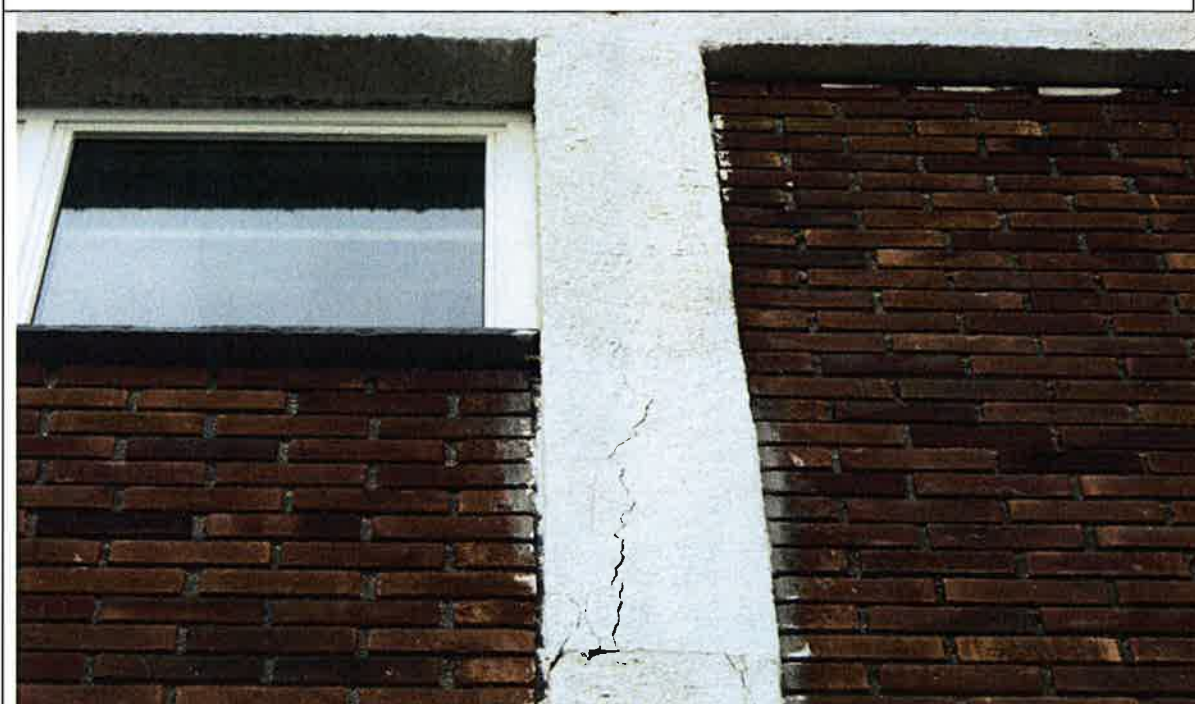
Bilde nr:2- 8.

Bygningsdel/lokalisering: Nordfasade hovedbygg

Kommentarer: Riss på søyle.

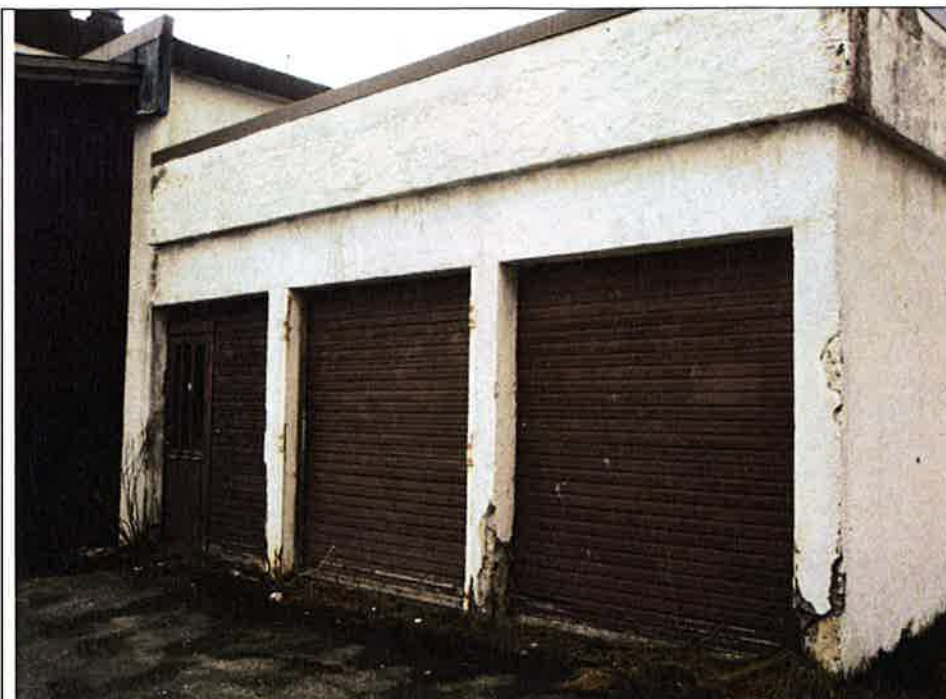
Bilde nr: 2-9.

Bygningsdel/lokalisering: Fasade nord
feiervesen

Kommentarer: Avflakket betong, synlig armering for søyler mellom porter samt på hjørnet.

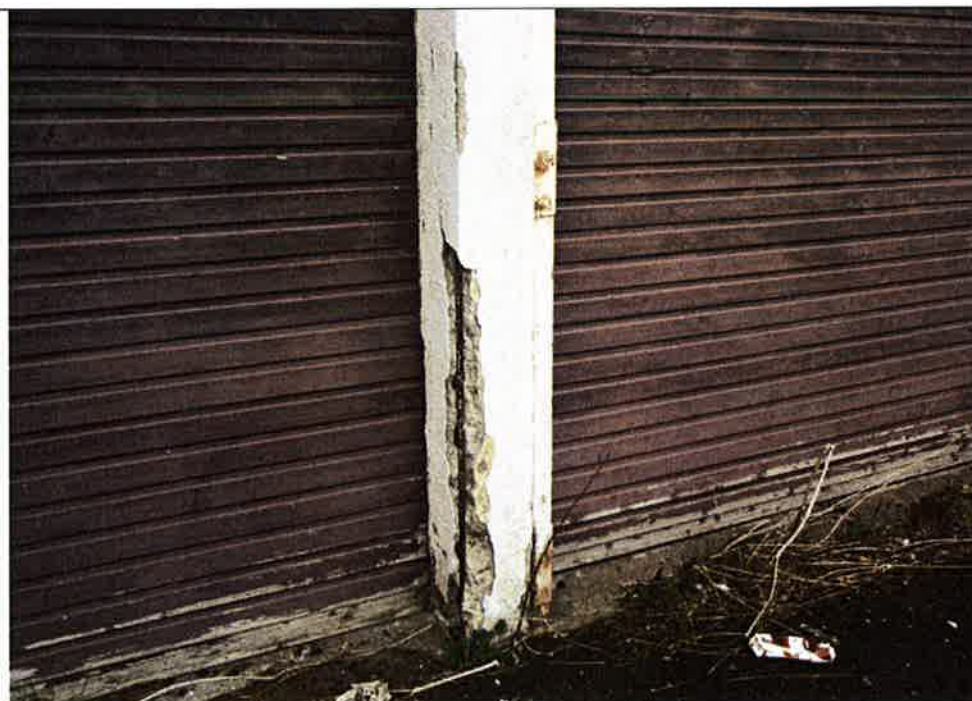
Bilde nr: 2-10.

Bygningsdel/lokalisering: Se d.o.

Kommentarer: Synlig korrodert armering på søyle mellom porter.

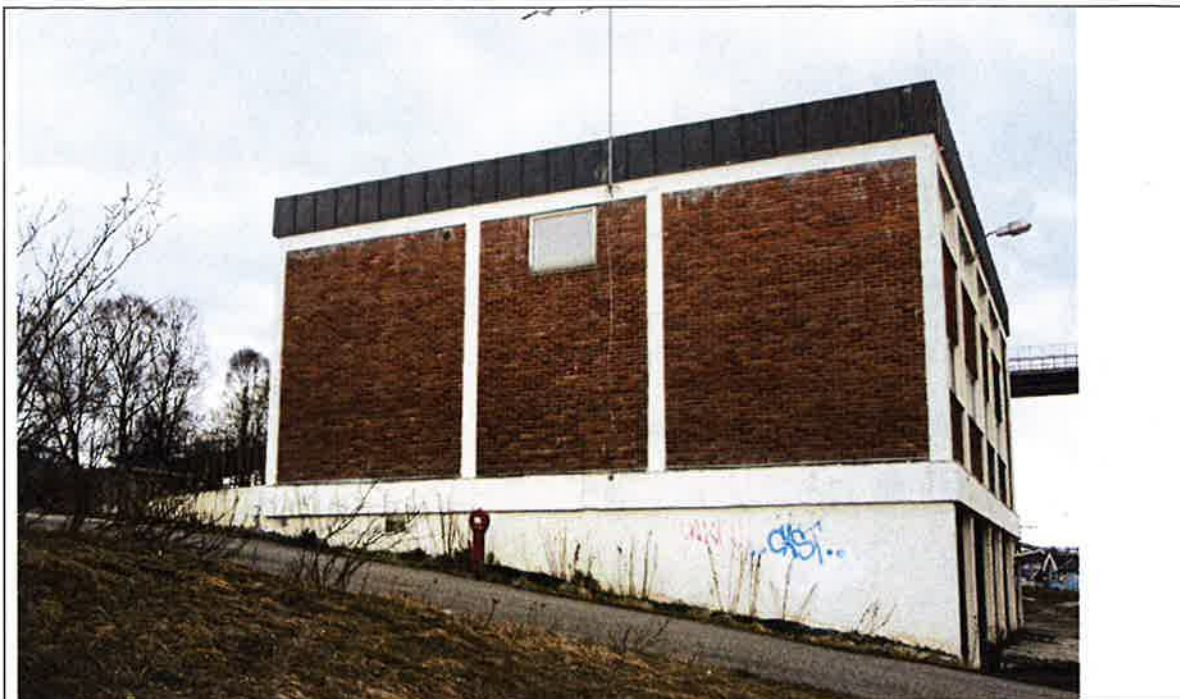
Bilde nr:2- 11.

Bygningsdel/lokalisering: Østfasade

Kommentarer: Oversikt

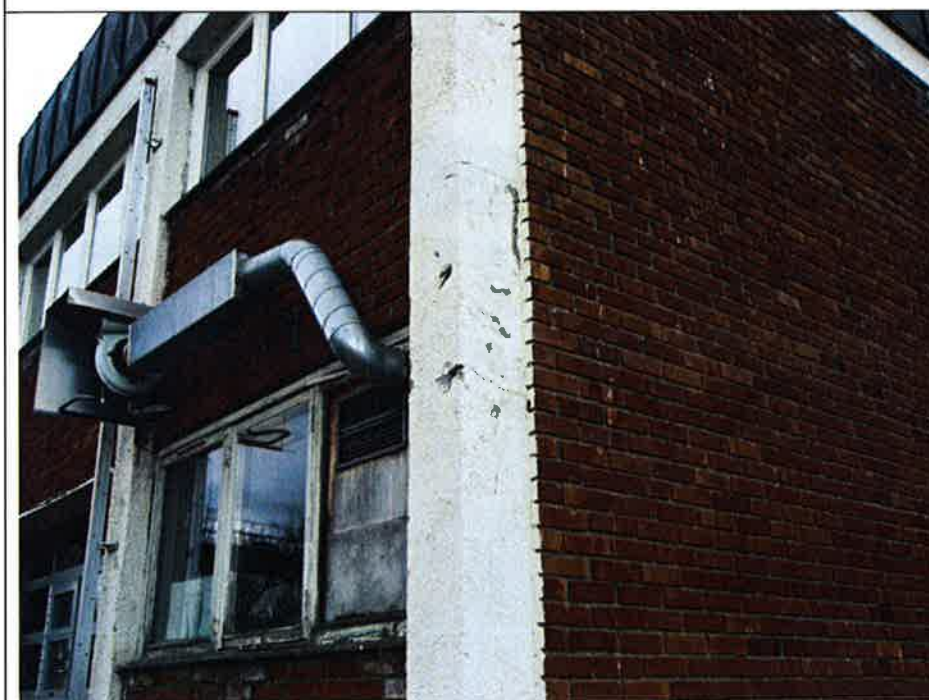
Bilde nr: 2-12.

Kommentarer: Sprukket betong på hjørne mellom sør- og østfasade hovedbygg

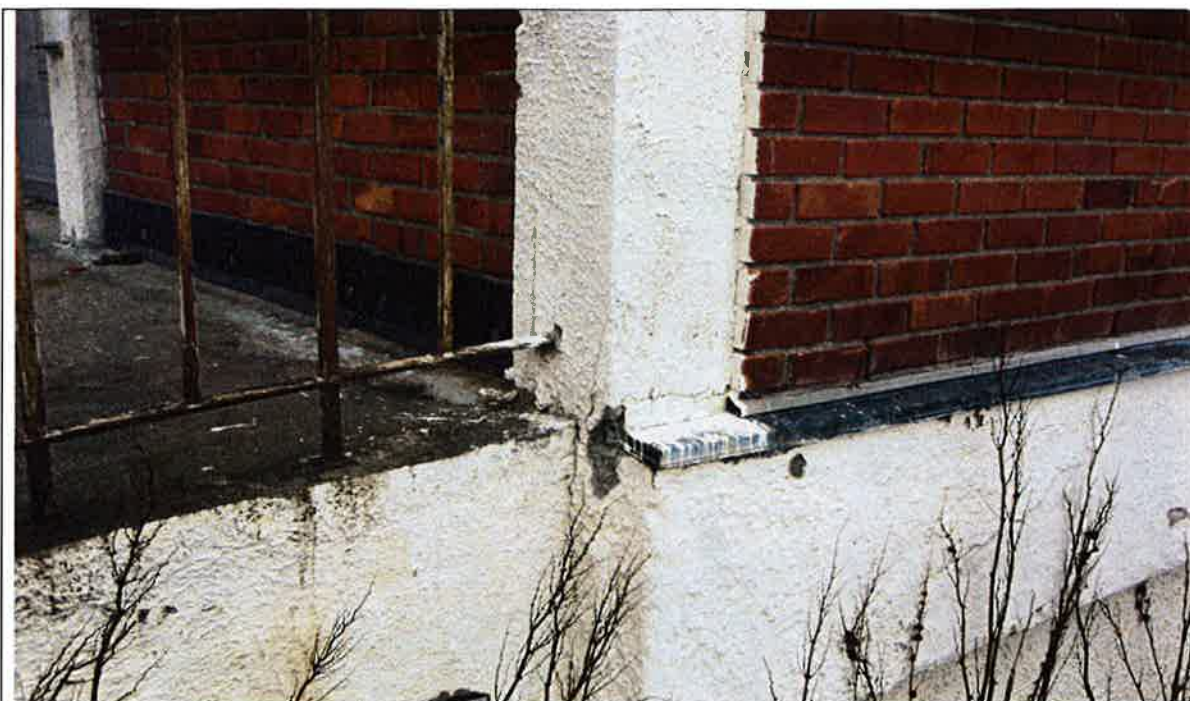
Bilde nr: 2-13.

Bygningsdel/lokalisering: Hjørne øst/sørfasade

Kommentarer: Sprukket betong hjørne/søyle

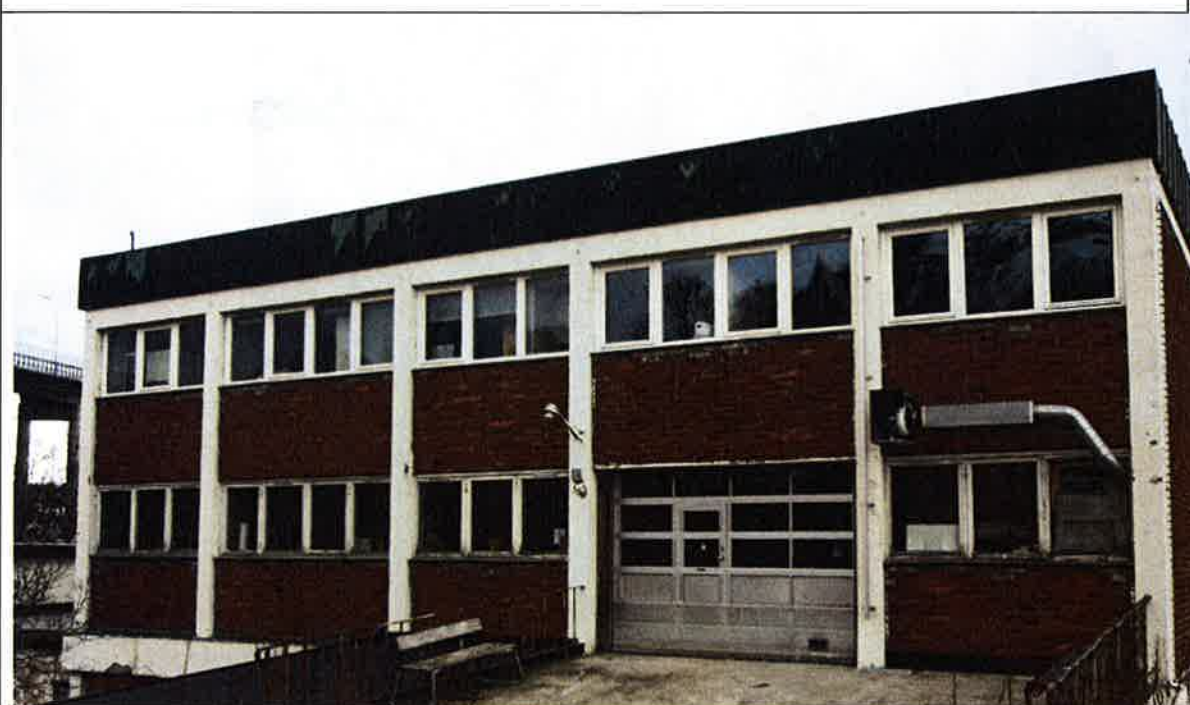
Bilde nr:2- 14.

Bygningsdel/lokalisering: Fasade sør hovedbygg

Kommentarer: Oversikt

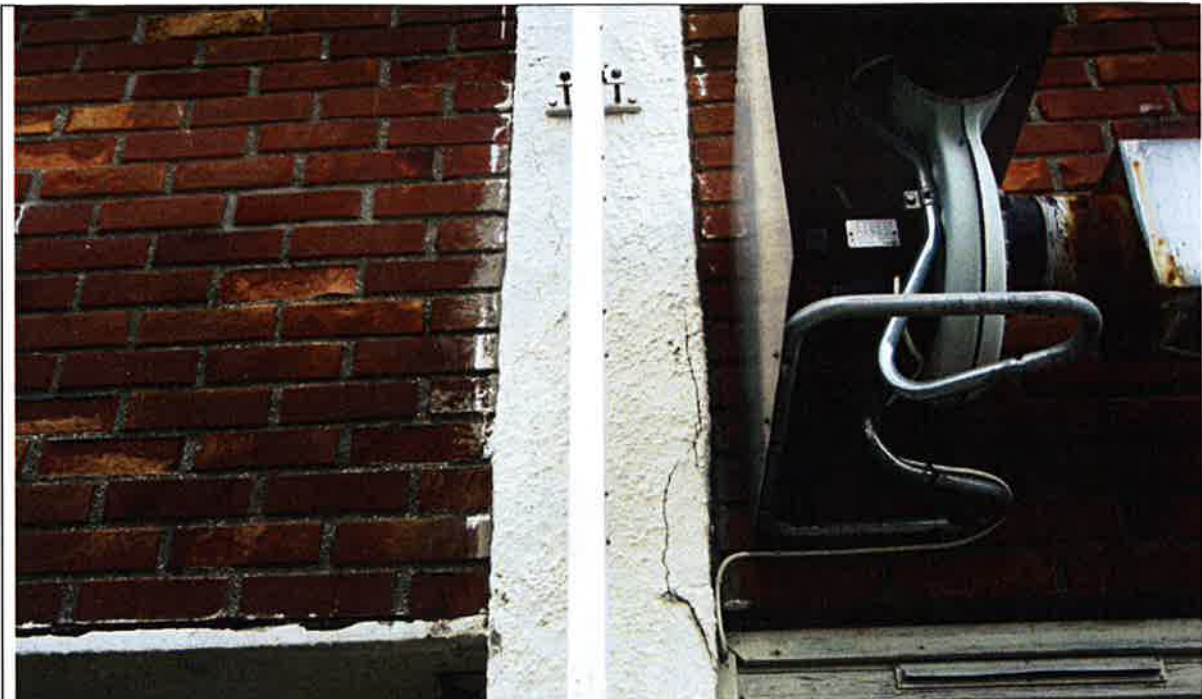
Bilde nr: 2-15.

Bygningsdel/lokalisering: Sørfasade hovedbygg

Kommentarer: Sprukket betongsøyle

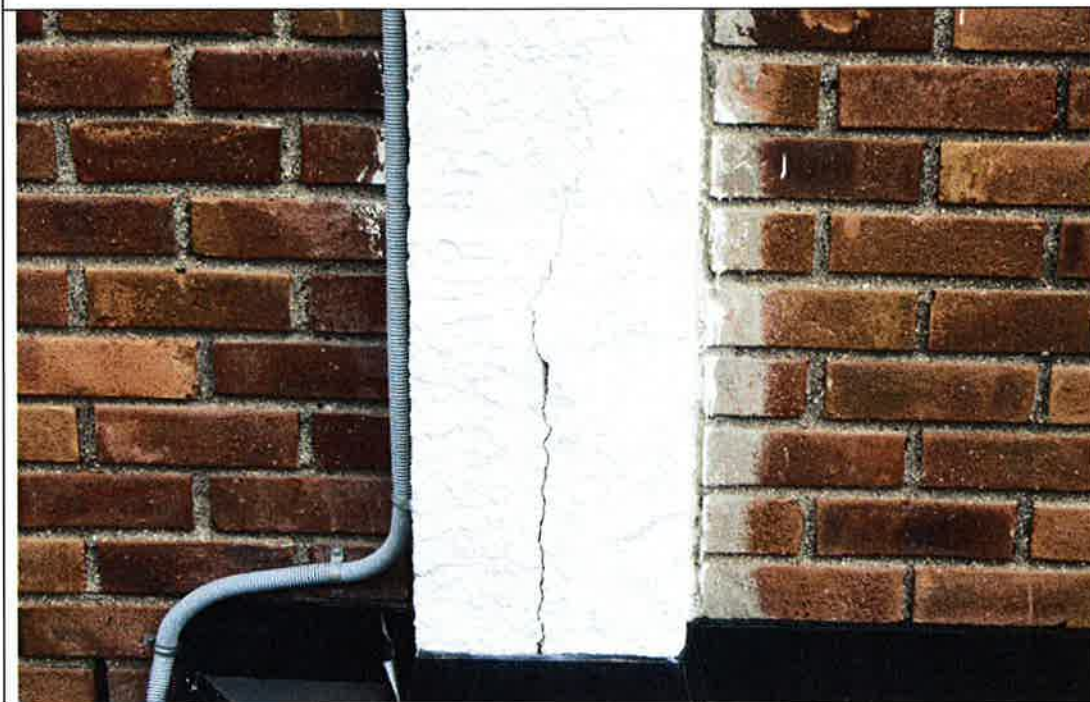
Bilde nr: 2-16.

Bygningsdel/lokalisering: Sørfasade hovedbygg

Kommentarer: Sprukket betongsøyle

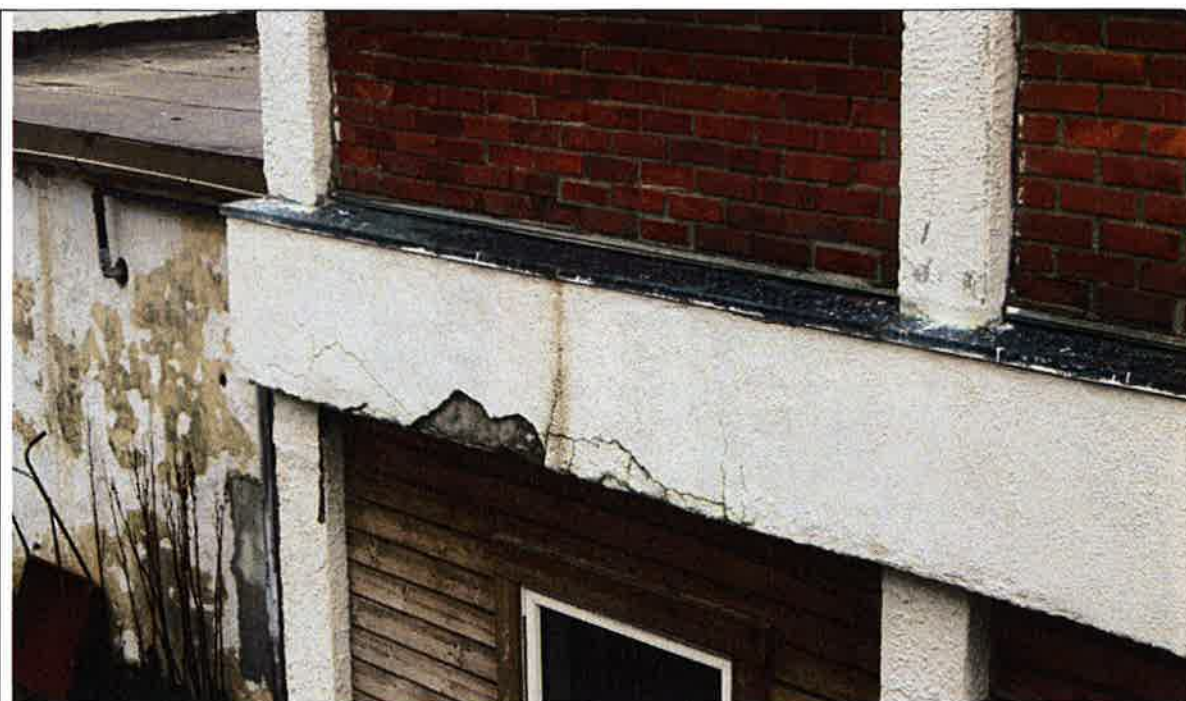
Bilde nr: 2-17.

Bygningsdel/lokalisering: Sørfasade hovedbygg

Kommentarer: Sprukket betong på drager/ gesims

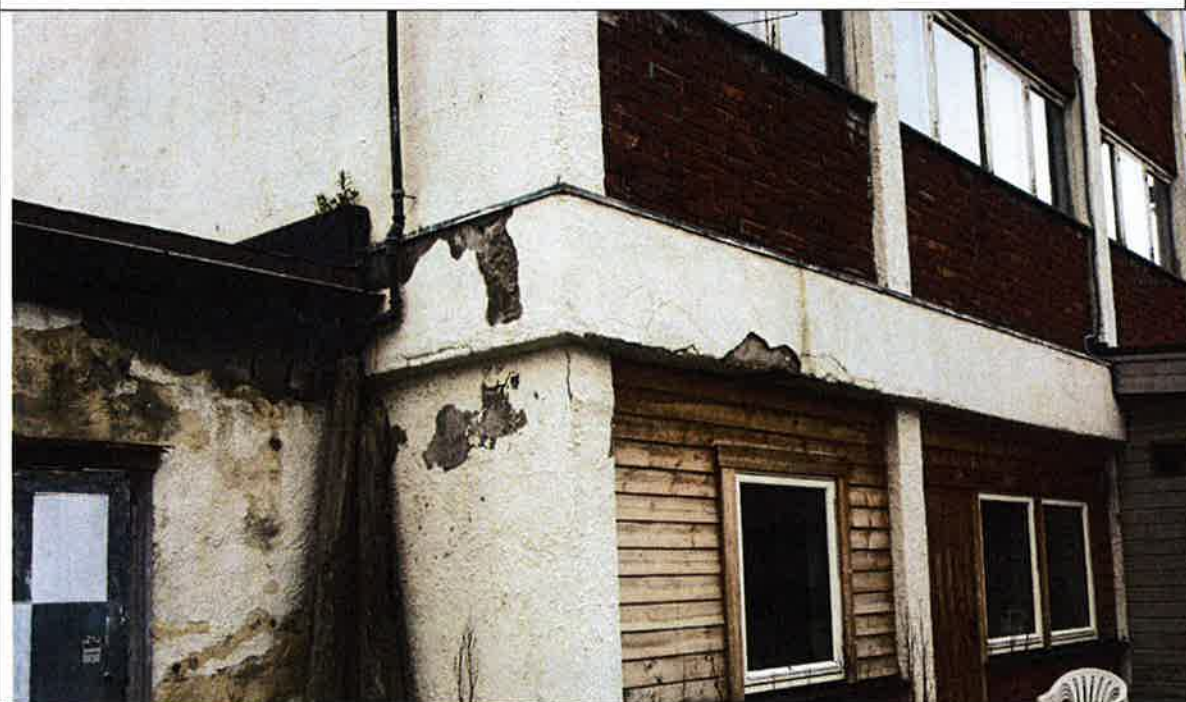
Bilde nr: 2-18.

Bygningsdel/lokalisering: Fasade sør hovedbygg og del av lager

Kommentarer: Sprukket betong, synlig armering. Se i tillegg tilstanden til trepanel og vinduer.

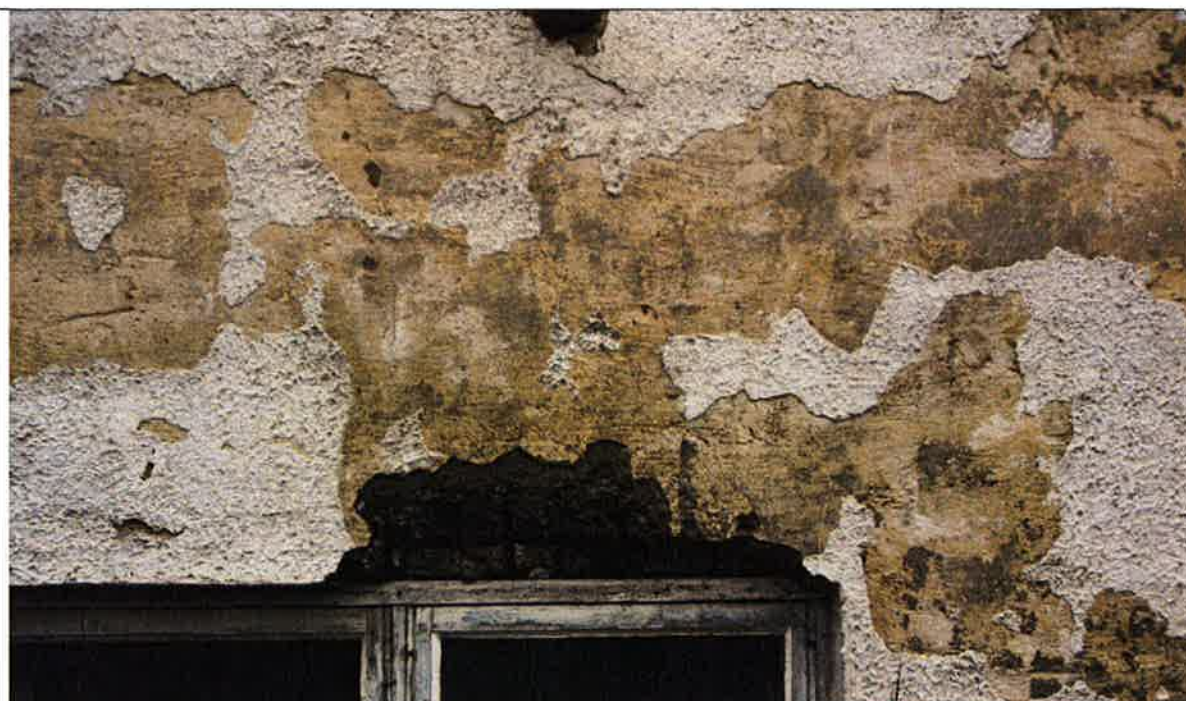
Bilde nr: 2-19.

Bygningsdel/lokalisering: Sørfasade lager/garasje

Kommentarer: Syling korrodert armering etter avflakket betong. Sannsynligvis inntrengende fukt fra gesims/ taktekking.

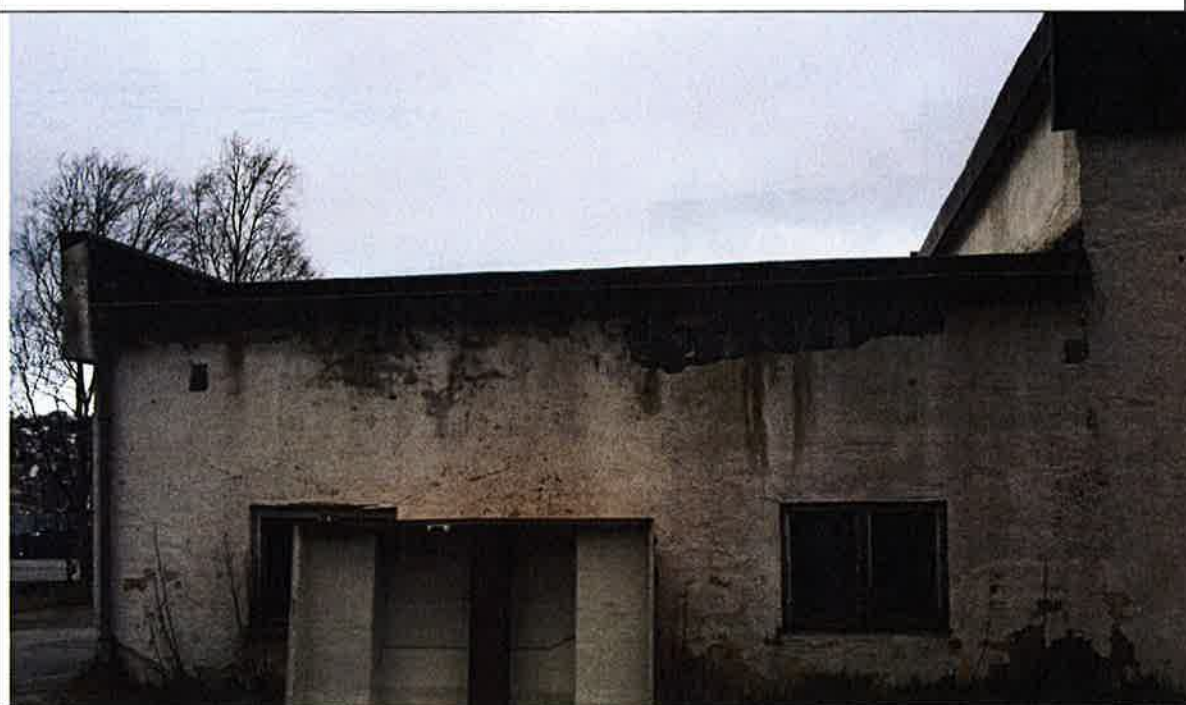
Bilde nr: 2-20.

Bygningsdel/lokalisering: Fasade sør for feiervesen.

Kommentarer: Skade under gesims.

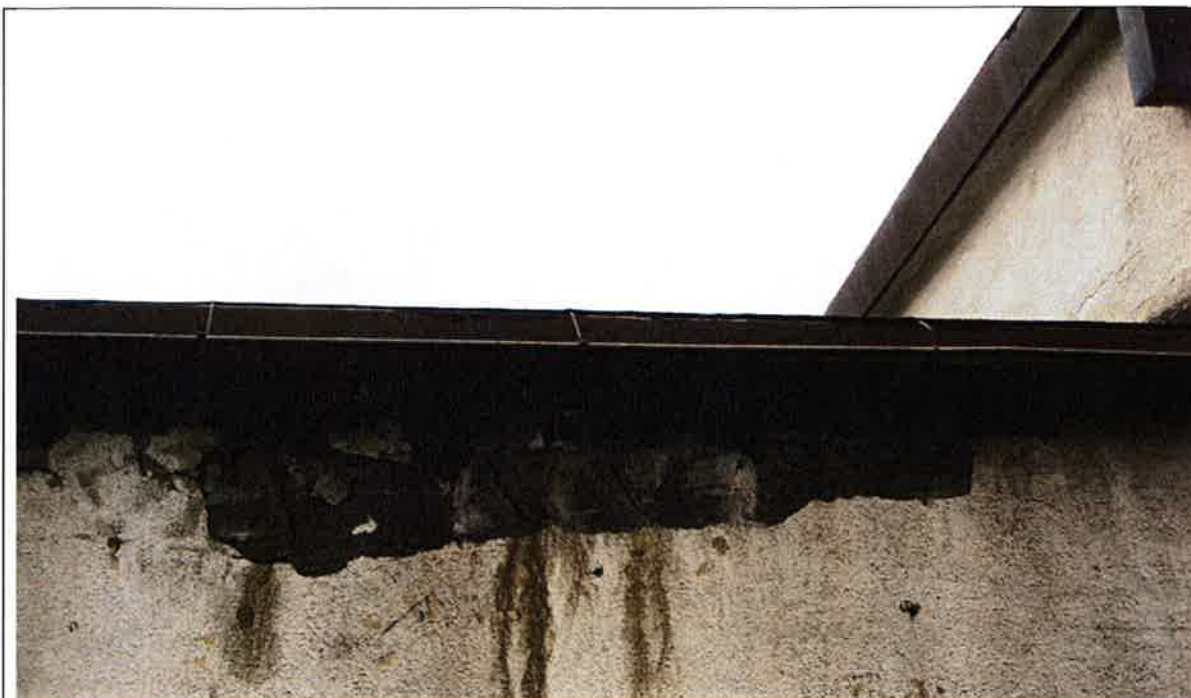
Bilde nr: 2-21.

Bygningsdel/lokalisering: Fasade sør feiervesen

Kommentarer: Synlig korrodert armering etter avflakket betong.

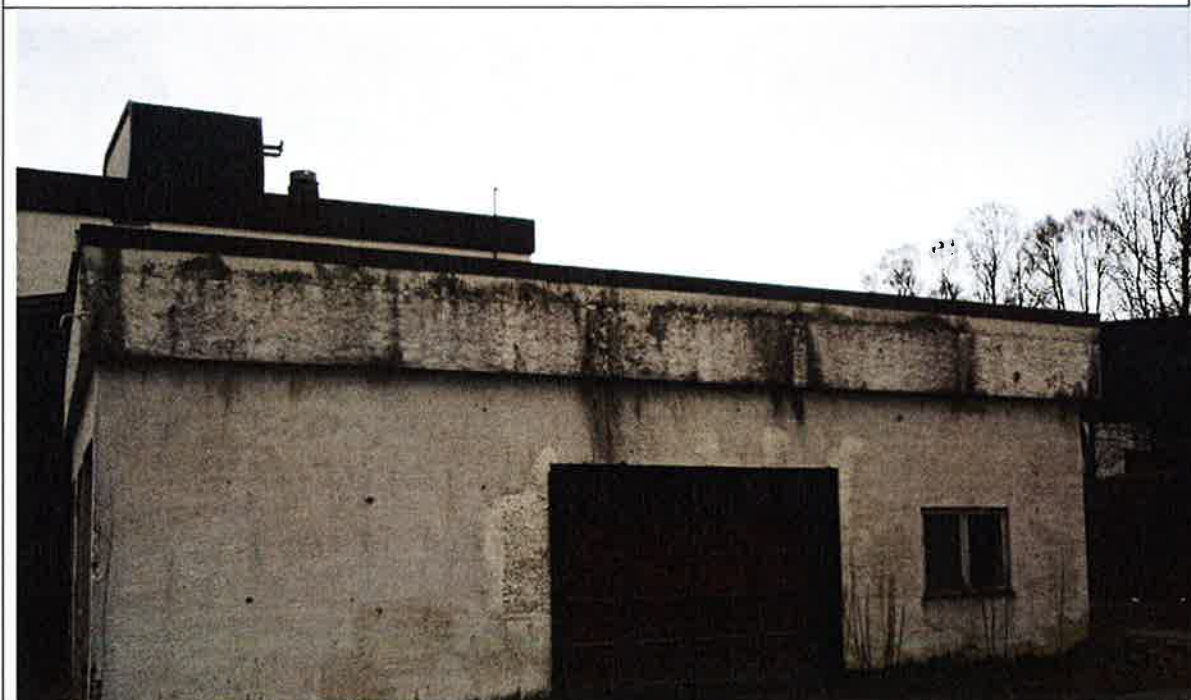
Bilde nr: 2-22

Bygningsdel/lokalisering: Fasade vest feiervesen.

Kommentarer: Oversikt.

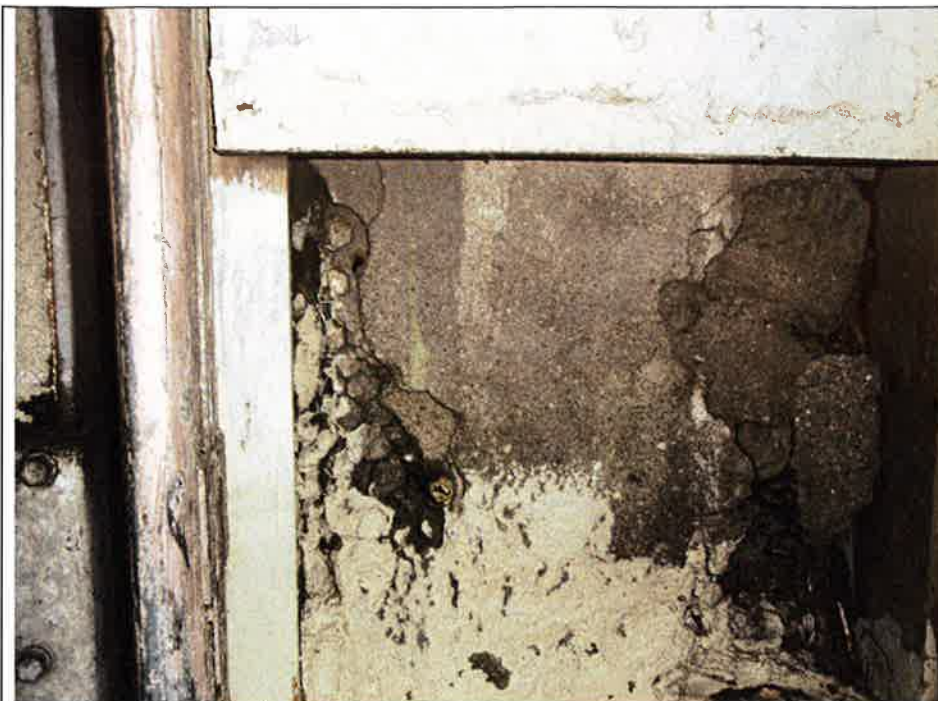
Bilde nr: 2-23

Bygningsdel/lokalisering: Søyle ved smøregrav hovedbygg fra innsiden

Kommentarer: Usikker tilstand til søylen.

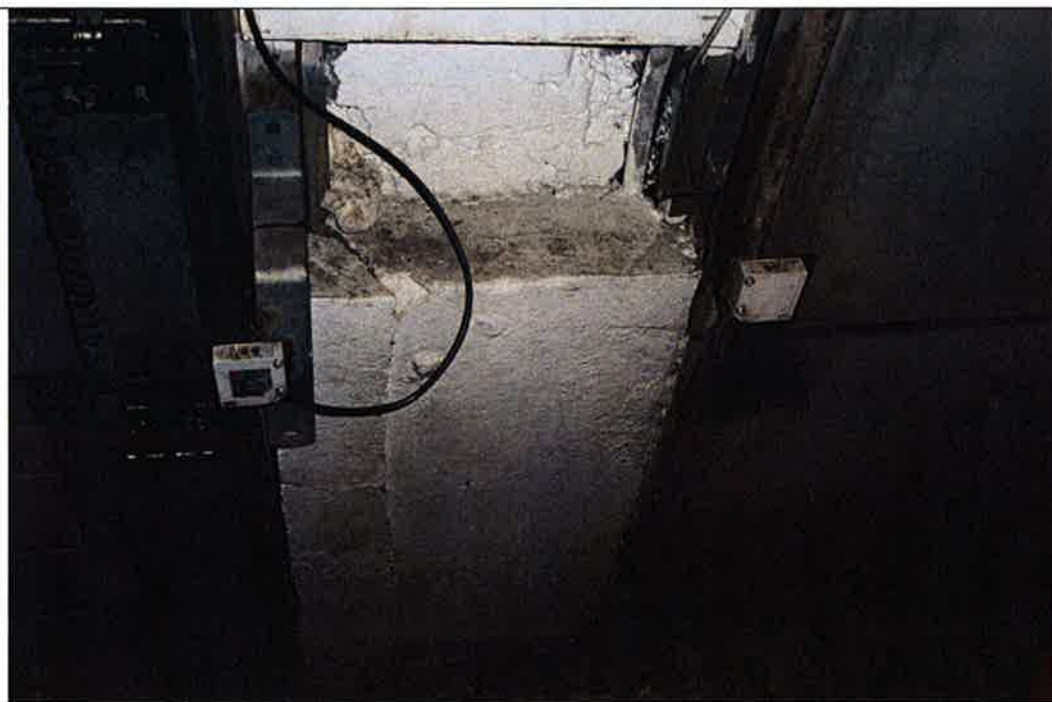
Bilde nr: 2-24

Bygningsdel/lokalisering: Søyle midt i vognhall hovedbygg fra innsiden.

Kommentarer: Sprukket søyle.

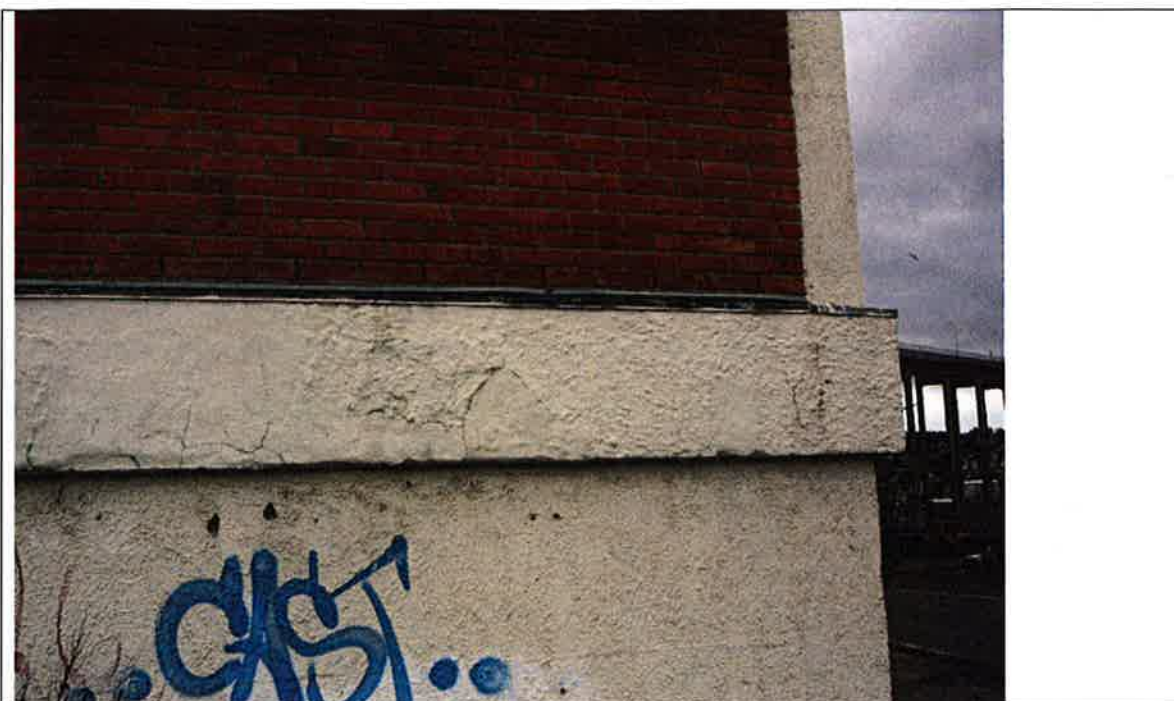
Bilde nr: 2-25

Bygningsdel/lokalisering: Fasade øst hovedbygg

Kommentarer: Typisk tilstand til pussede malte fasader med avskalling, oppsprekking og korrosjon.

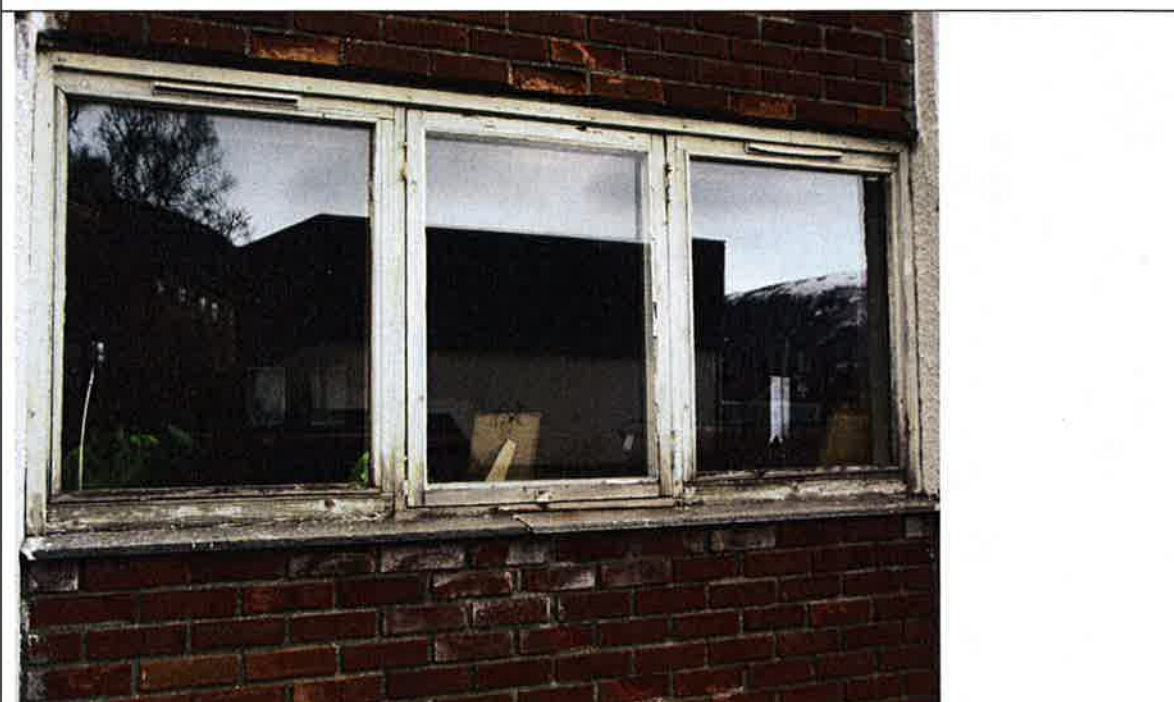
Bilde nr: 2-26

Bygningsdel/lokalisering: Hovedbygg mot sør.

Kommentarer: Teglstein som har flakket av samt typisk tilstand til eldre vinduer. Isolerglassvinduer fra 1962 inneholder sannsynligvis PCB

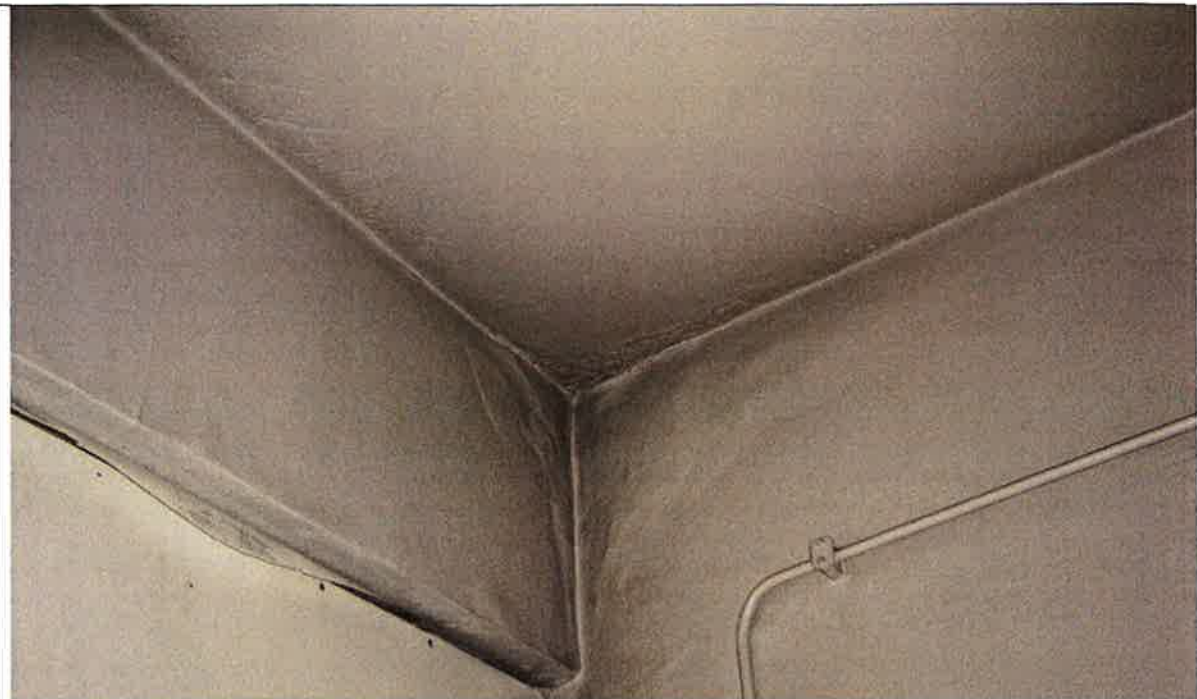
Bilde nr: 2-27	Bygningsdel/lokalisering: Vaskerom 1. etasje.
Kommentarer: Fukt har trengt gjennom vegg/dekke grunnet utvendig skade.
