Oppdragsgiver
Tromsø kommune

Rapporttype
Teknisk tilstandsanalyse

Dato
15.06.2012

TILSTANDSANALYSE BRANNSTASJONEN I TROMSDALEN

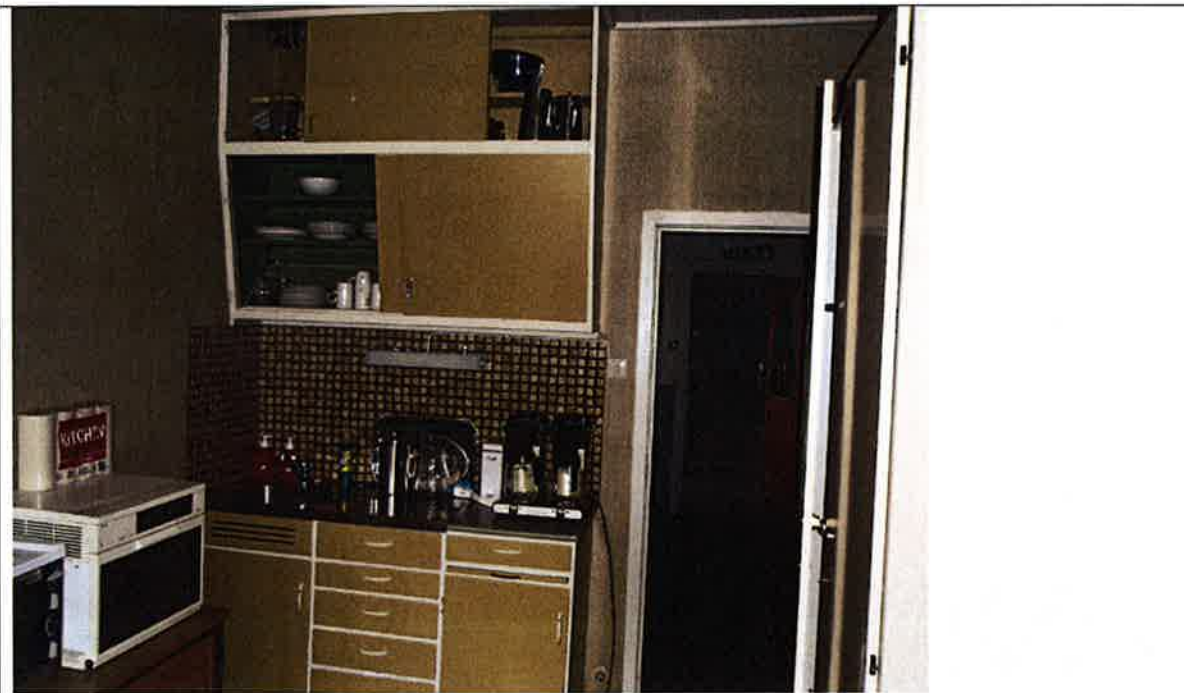
Bilde nr: 2-28	Bygningsdel/lokalisering: Kjøkkenen 2. etasje
Kommentarer: Eldre kjøkkeninnredning.

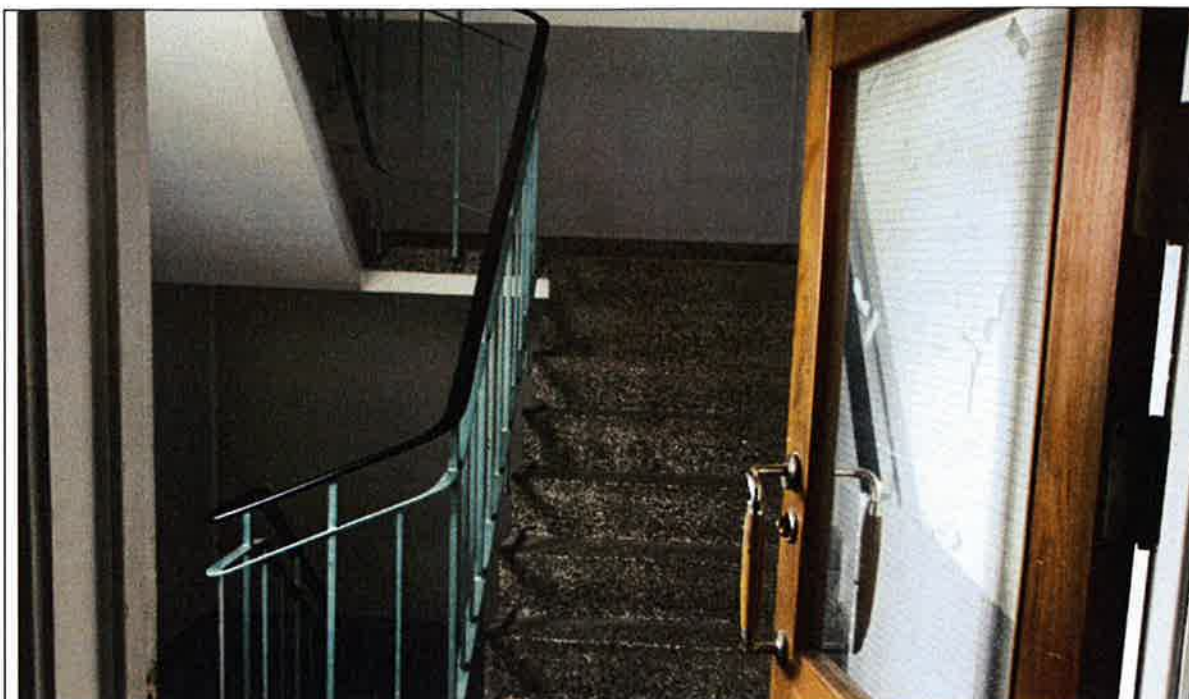
Bilde nr: 2-29

Bygningsdel/lokalisering: Trapperom

Kommentarer: Typisk trapperom.

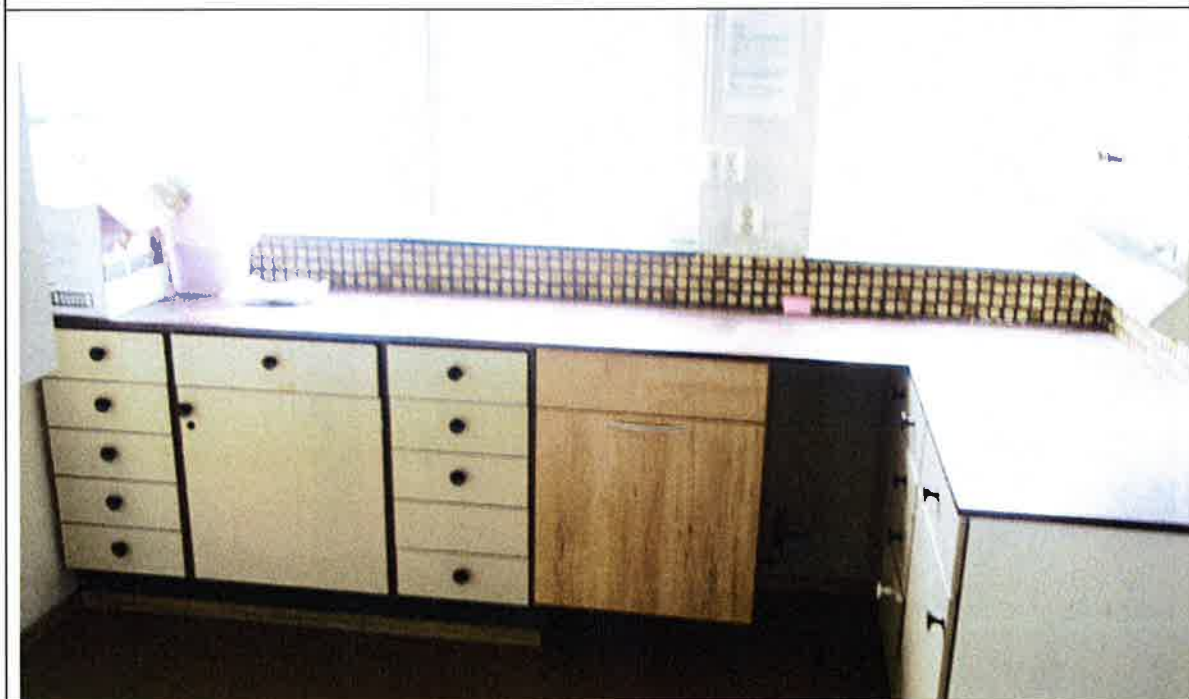
Bilde nr: 2-30

Bygningsdel/lokalisering: Kjøkken 3. etasje

Kommentarer: Kjøkken av eldre årgang.

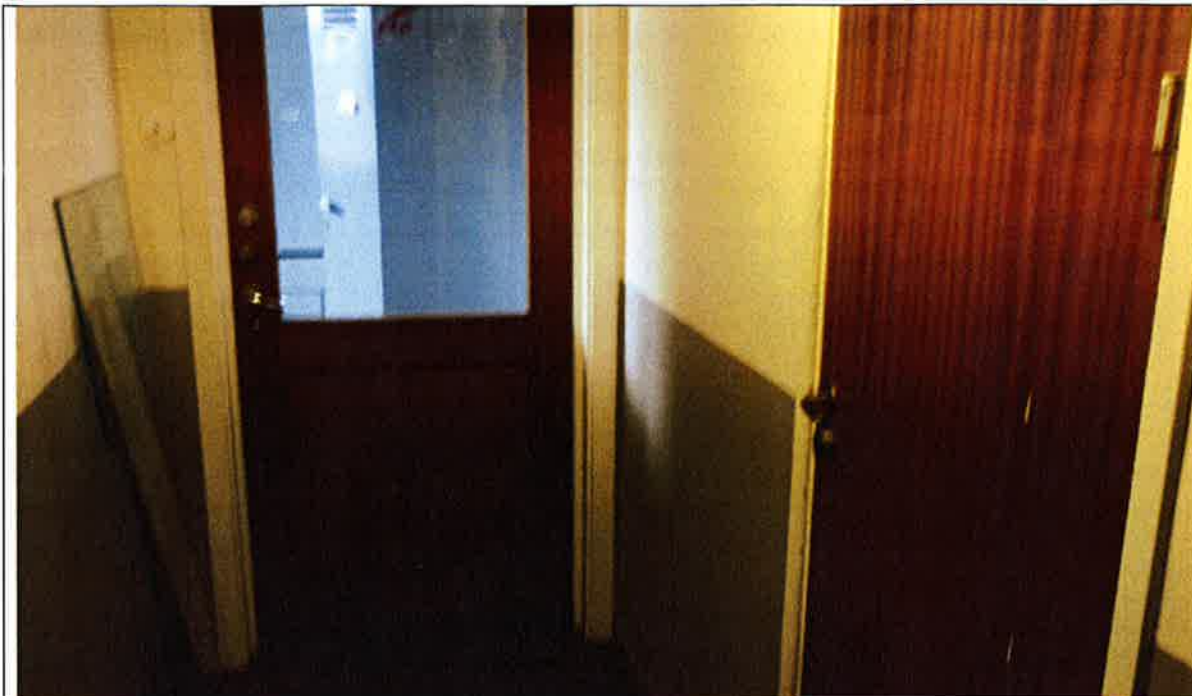
Bilde nr: 2-31

Kommentarer: Typisk standard på innerdører. Slette, i hovedsak gabon. De branntekniske egenskapene er ikke dokumentert.

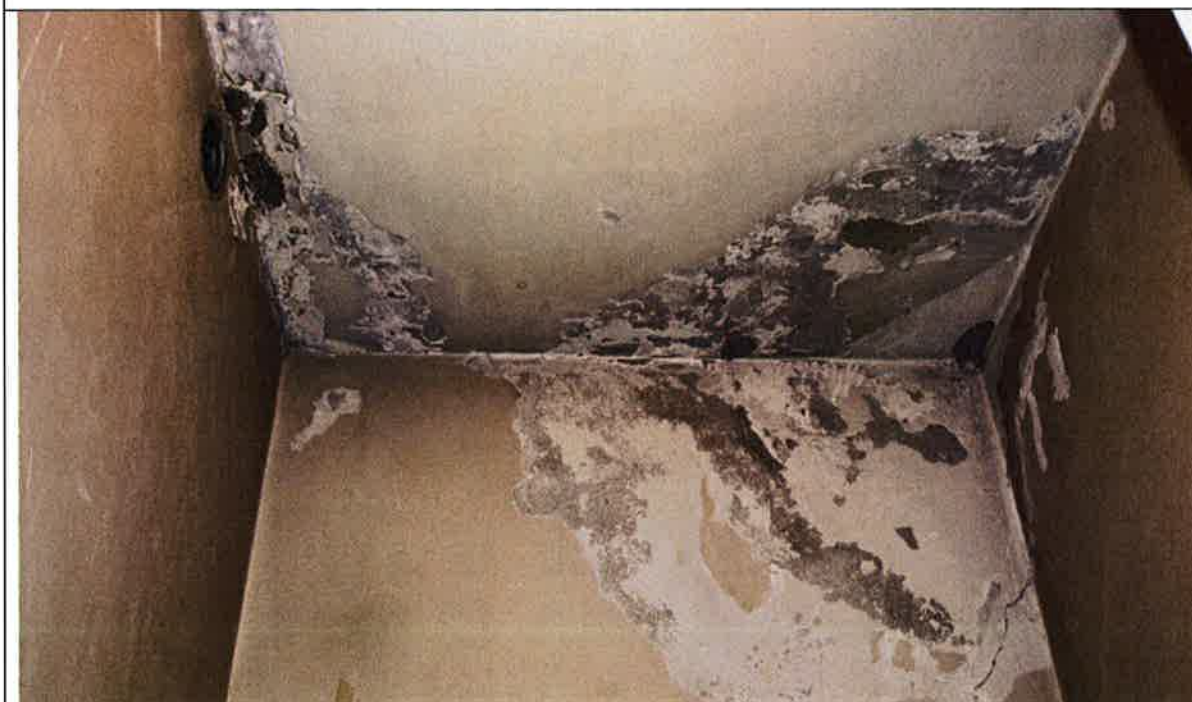
Bilde nr: 2-32

Bygningsdel/lokalisering: Bøttekott 3. etasje.

Kommentarer: Lekkasje grunnet utett tekking og beslag i forbindelse med heismaskinrom.

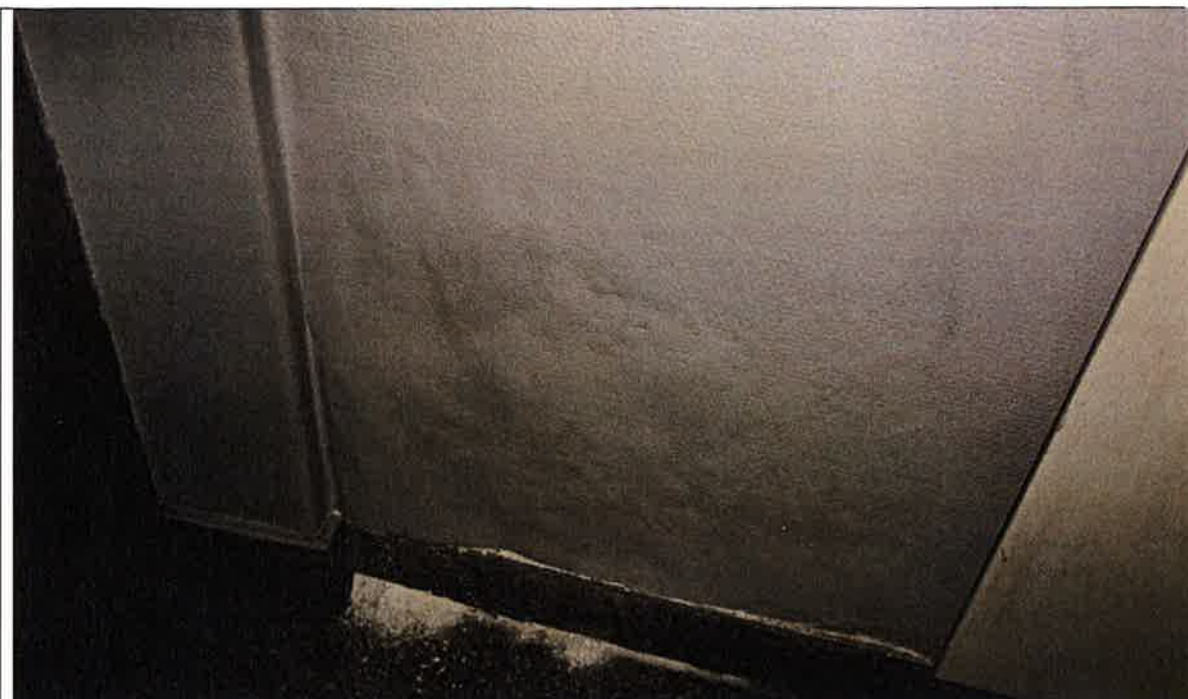
Bilde nr: 2-33	Bygningsdel/lokalisering: Trapperom 2. etasje.
Kommentarer: Saltutslag og fukt fra vanninntrenging i yttervegg ovenfra.

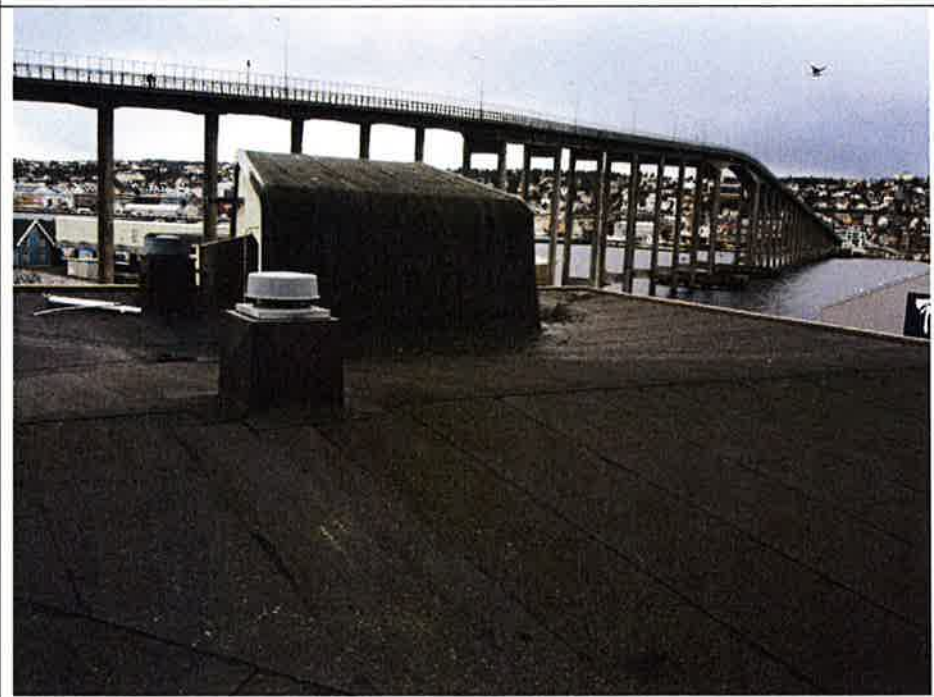
Bilde nr: 2-34	Bygningsdel/lokalisering: Tak over hovedbygg
Kommentarer: Oversikt, ser heismaskinrommet i bakgrunnen.

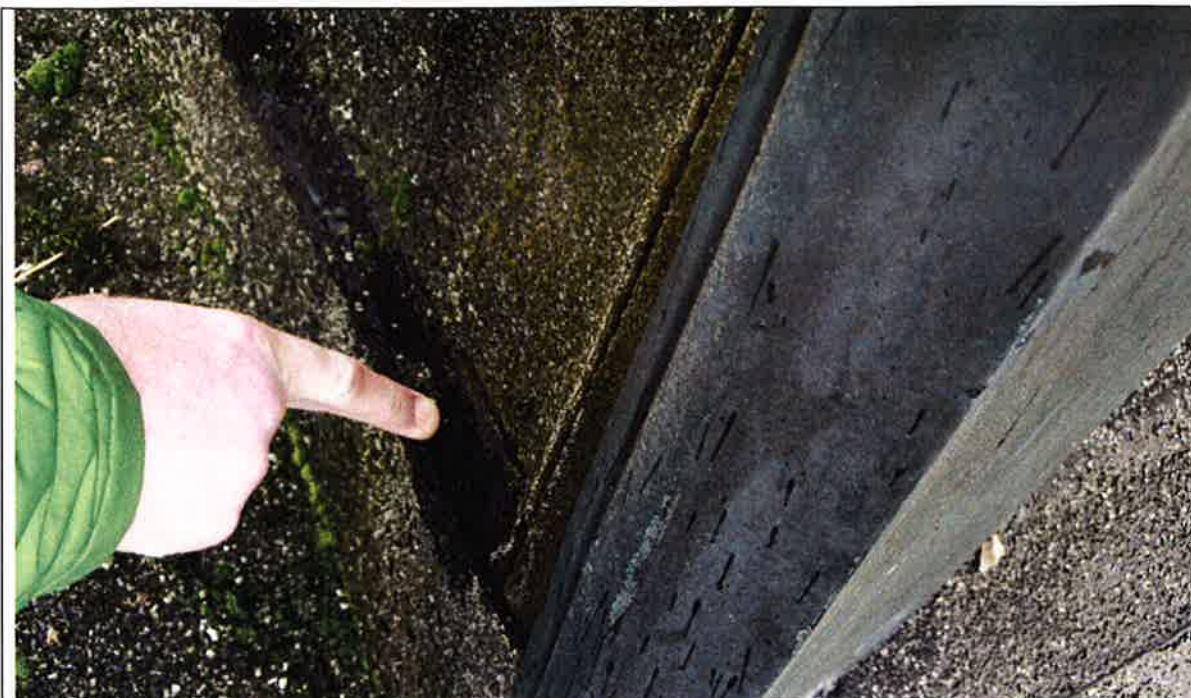
Bilde nr: 2-35

Bygningsdel/lokalisering: Heismaskinrom.

Kommentarer: Ser slitt og utett tekking .(Hull direkte inn.)

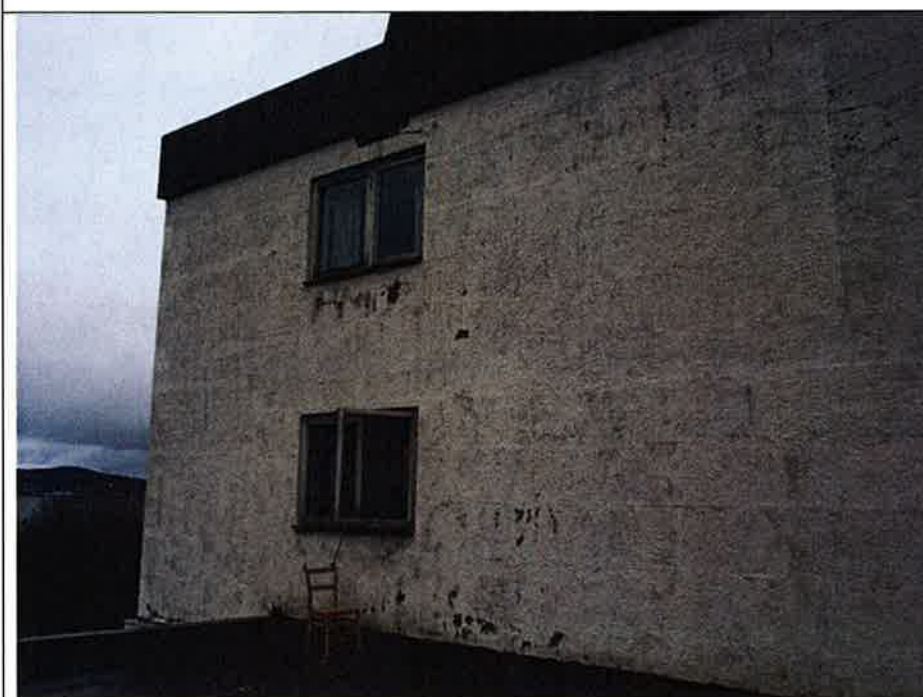
Bilde nr: 2-36

Bygningsdel/lokalisering: Fasade hovedbygg mot vest.

Kommentarer: Oversikt.

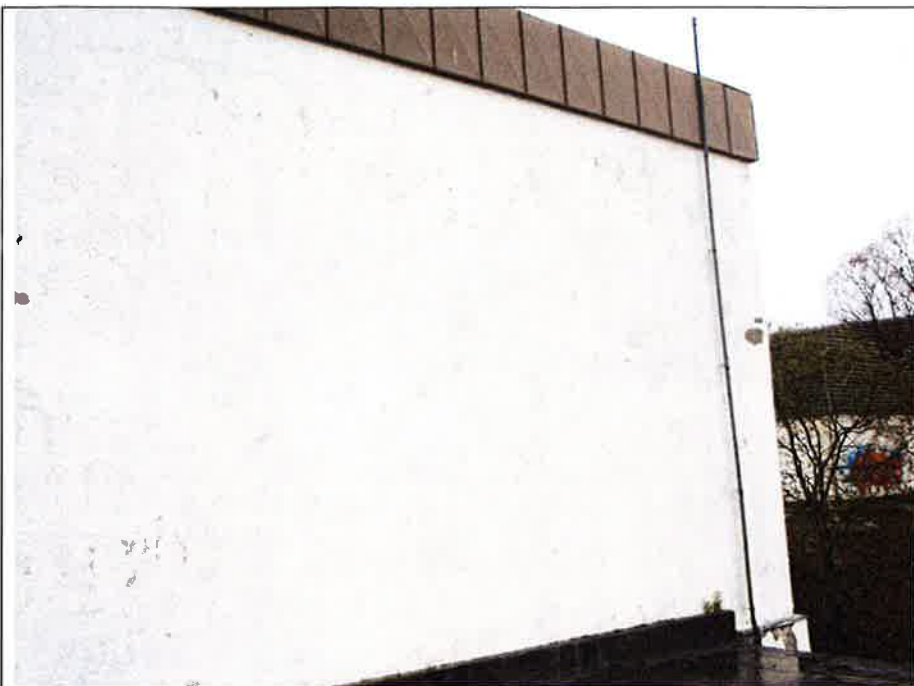
Bilde nr: 2-37

Bygningsdel/lokalisering: Fasade hovedbygg mot vest, søndre del.

Kommentarer: Oversikt.

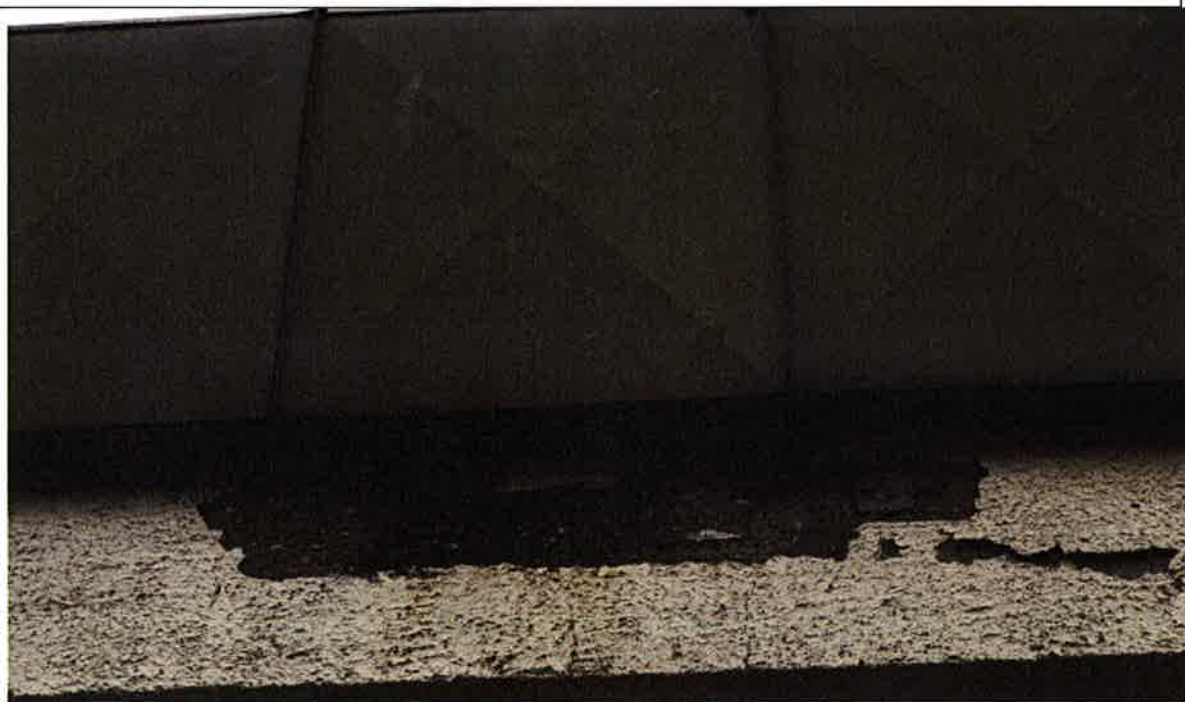
Bilde nr: 2-38

Bygningsdel/lokalisering: Fasade vest

Kommentarer: Avflakket betong under gesims

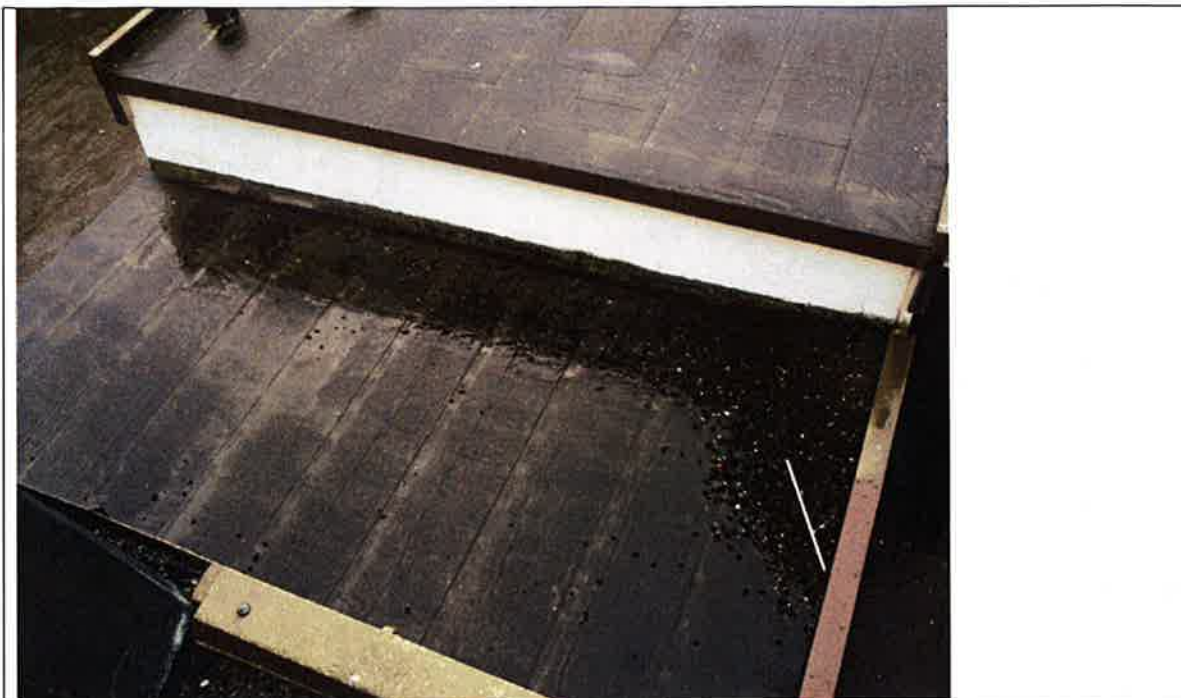
Bilde nr: 2-39	Bygningsdel/lokalisering: Tak over garasje og lager.
----------------	--

Kommentarer: Oversikt.

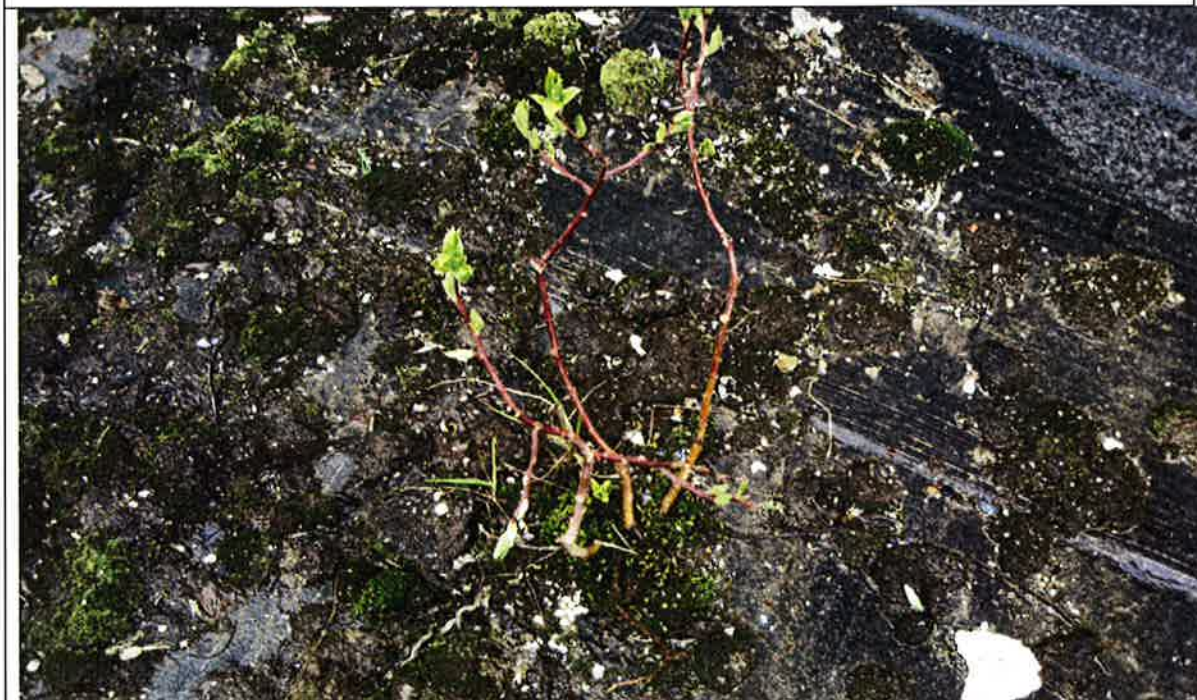
Bilde nr: 2-40	Bygningsdel/lokalisering: Over garasje/lager
----------------	--

Kommentarer: Lite tre har slått rot gjennom taktekingen.

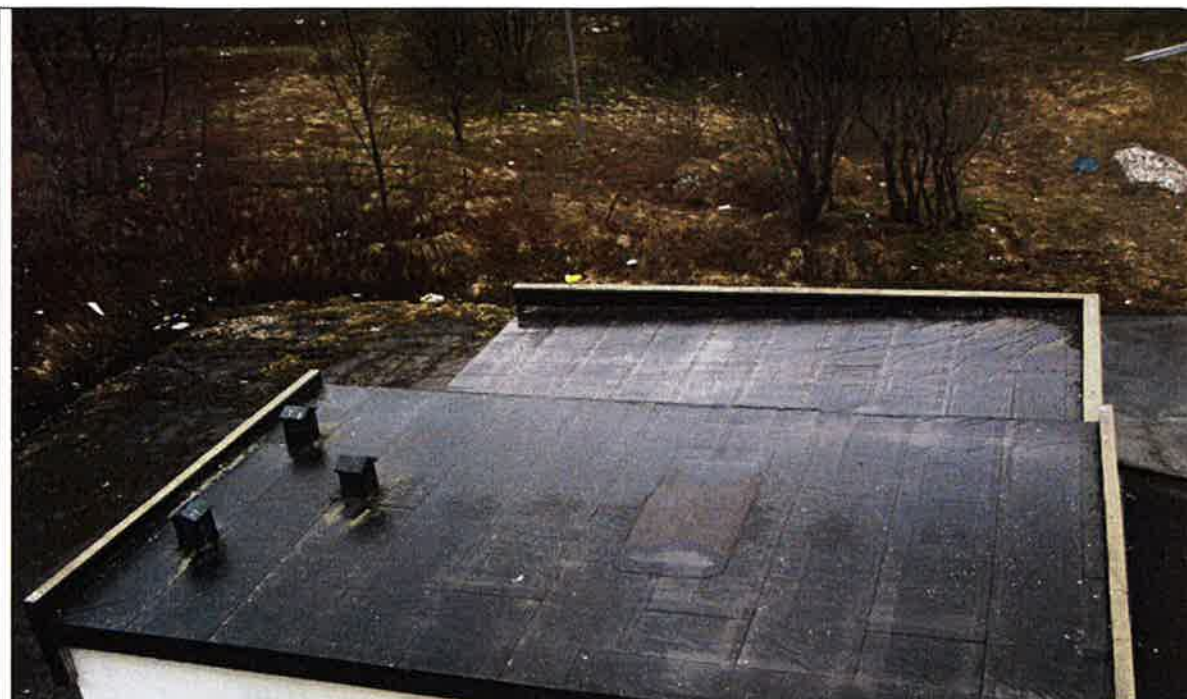
Bilde nr: 2-41

Bygningsdel/lokalisering: Tak over verksted

Kommentarer: Ovesikt

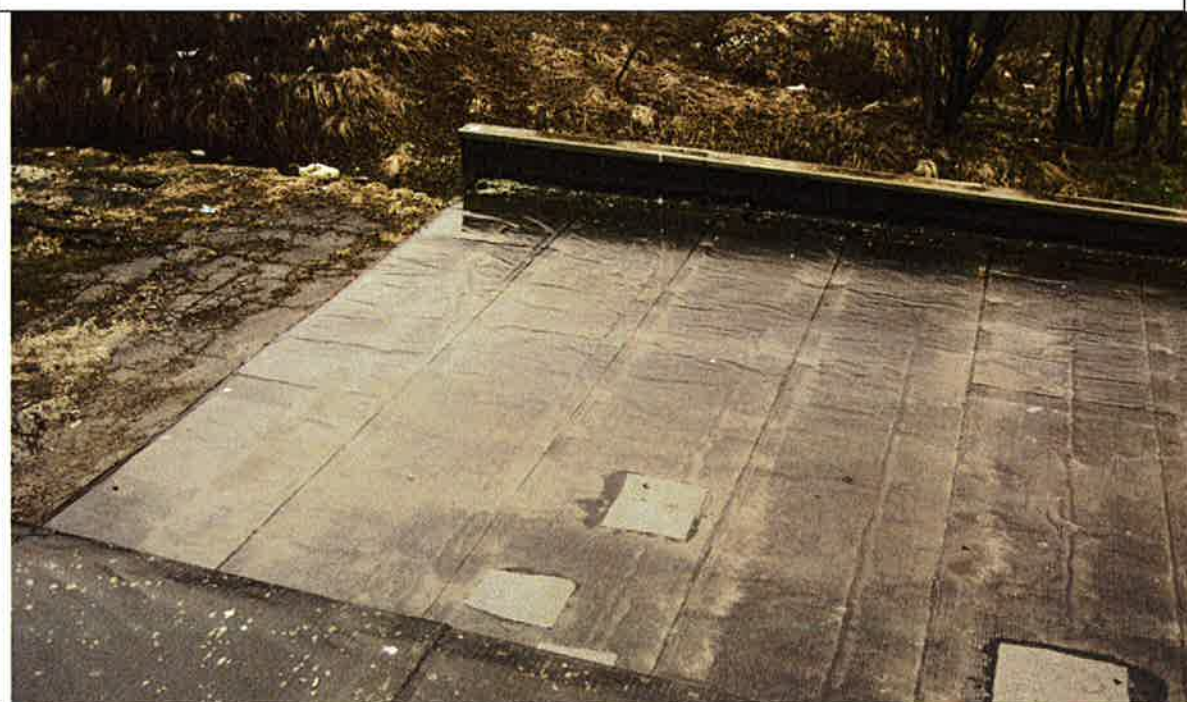
Bilde nr: 2-42

Bygningsdel/lokalisering: Bygningsdel/lokalisering: Tak over feiervesen.

Kommentarer: Oversikt.

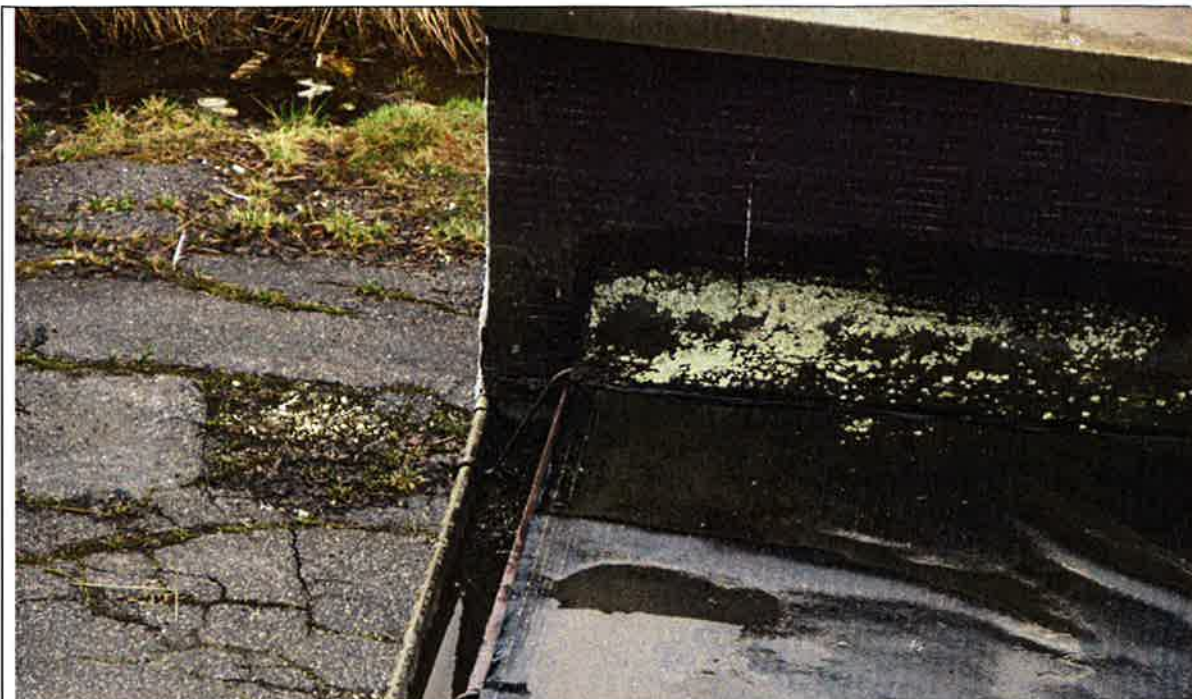
Bilde nr: 2-43

Bygningsdel/lokalisering: Tak over garasje/lagere

Kommentarer: Sand/ slam i takrenner

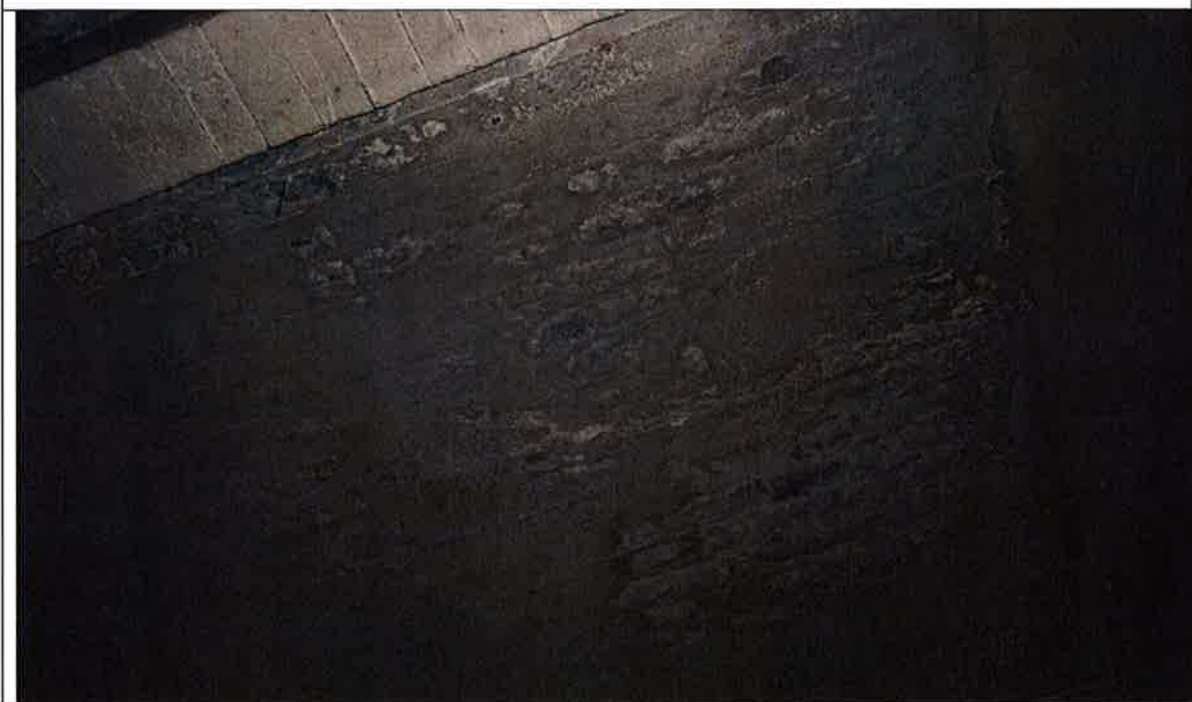
Bilde nr: 2-44

Bygningsdel/lokalisering: Dekke over verksted.

Kommentarer: Kalkutfelling fra lekkasje

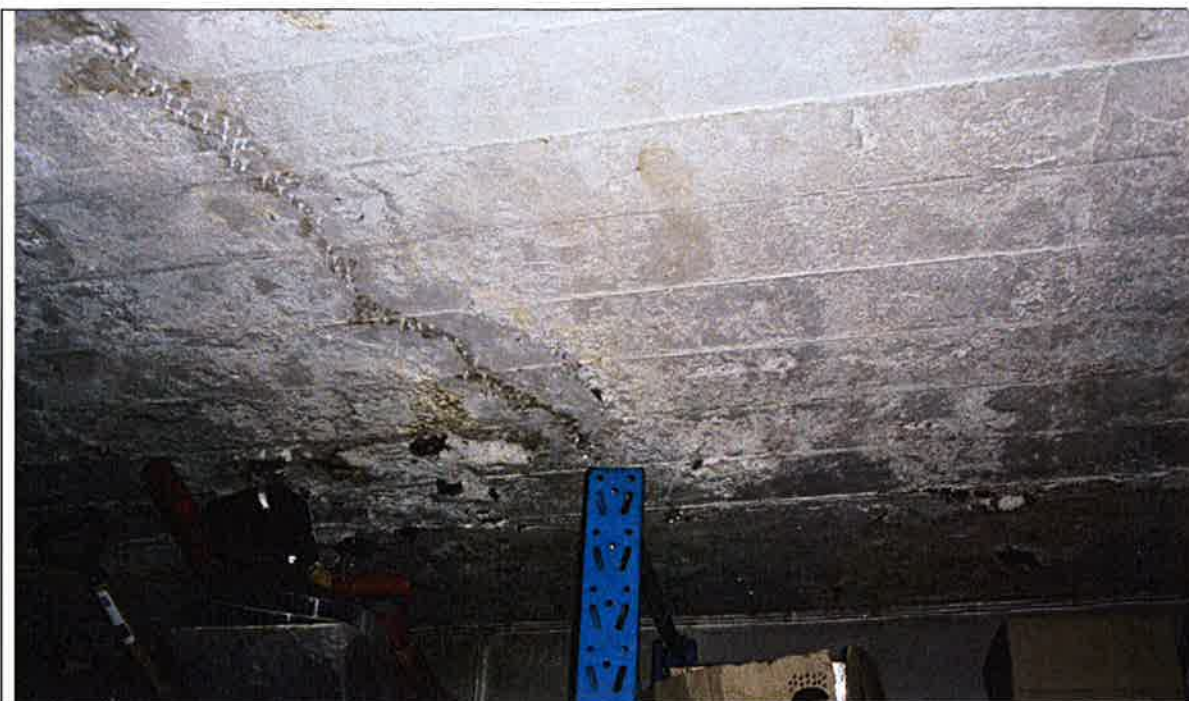
Bilde nr: 2-45

Bygningsdel/lokalisering: Dekke over feiervesen

Kommentarer: Saltutslag og rust fra lekkasje i dekke

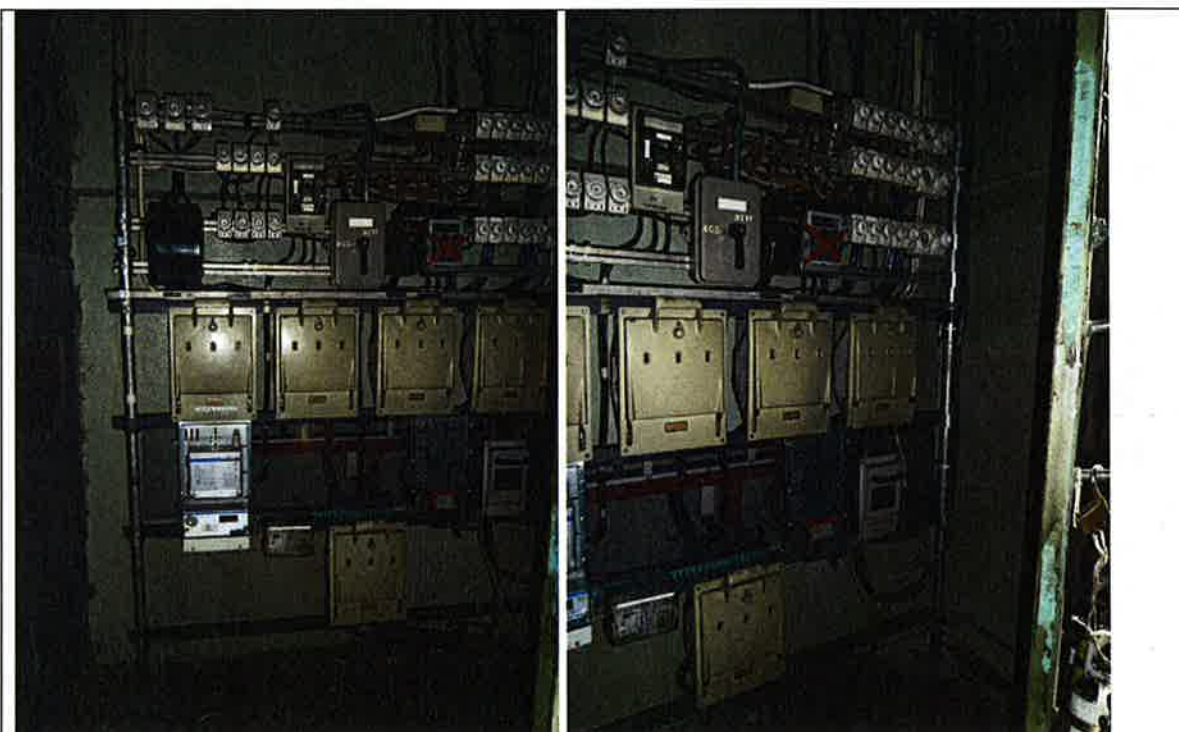
Bilde nr: 4.1 og 4.2

Bygningsdel/lokalisering: 432 Hovedfordeling

Kommentarer: Hovedtavle i garasjedel

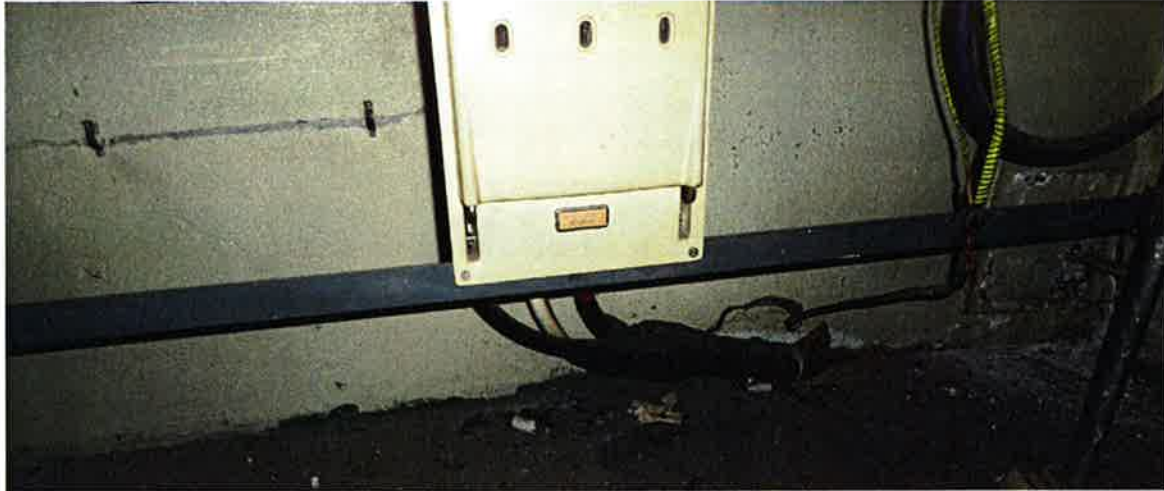
Bilde nr: 4.3

Bygningsdel/lokalisering: 412 Jording

Kommentarer: Skjerm/armering på inntakskabel er koblet til jordskinne i bygget som hovedjord.

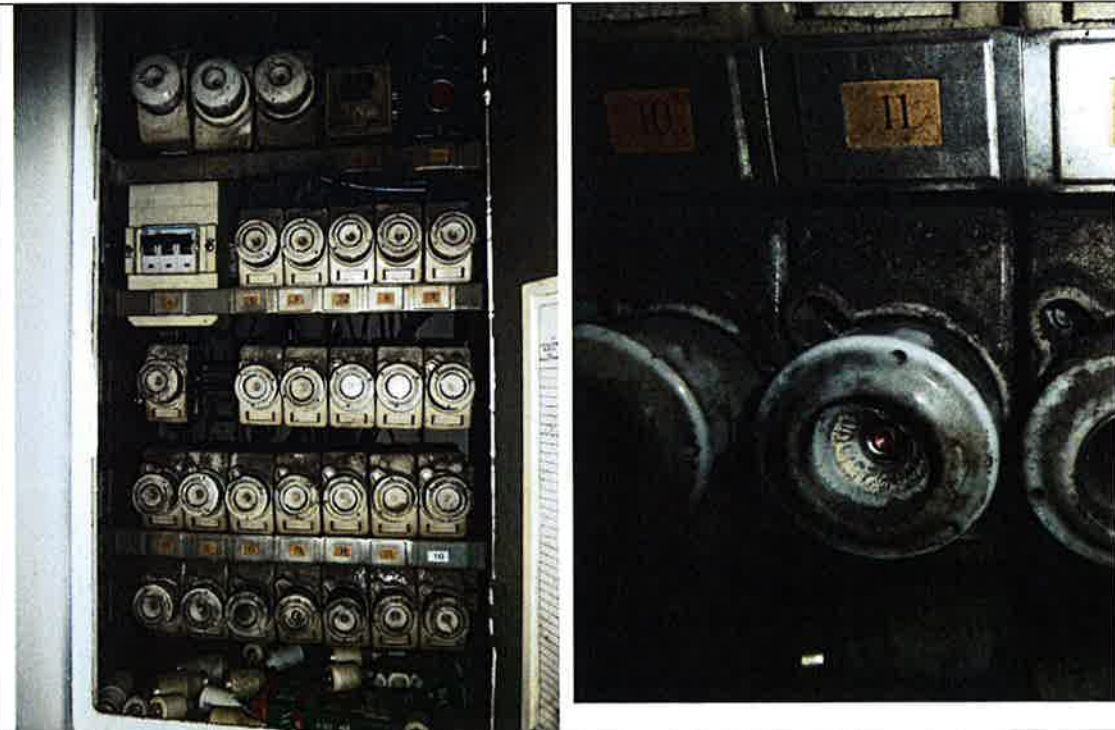
Bilde nr: 4.4 og 4.5	Bygningsdel/lokalisering: 433 Fordelinger for elkraft
Kommentarer: Fordeling for varme i 1.etg

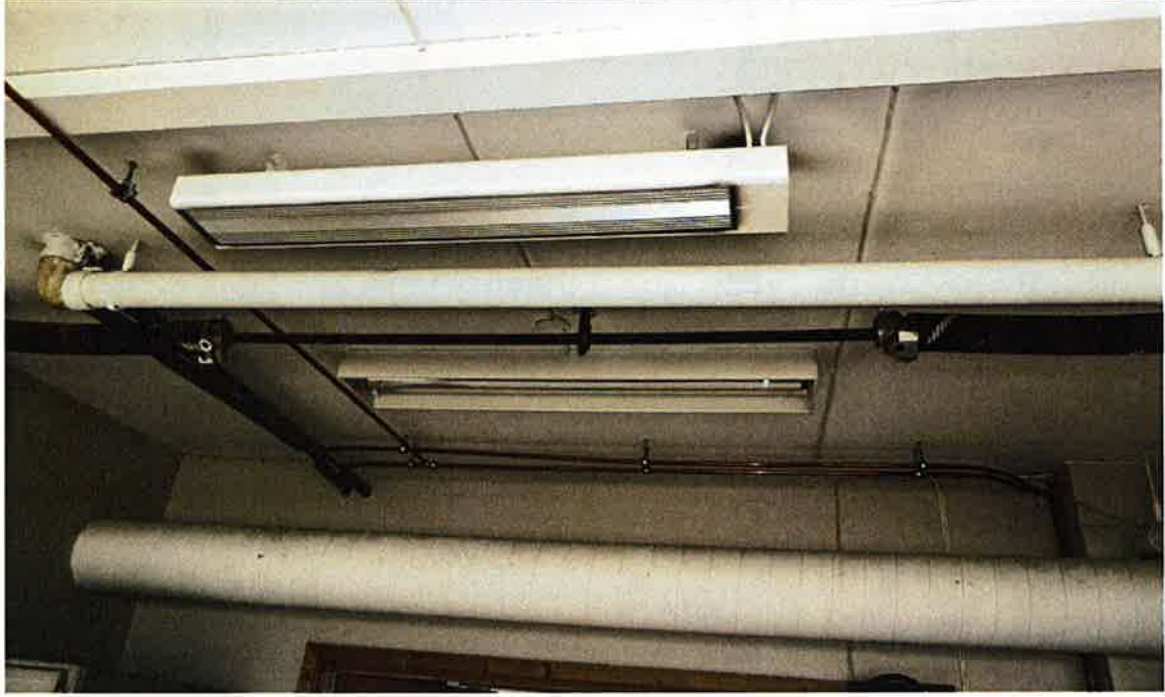
Relativt ny kurs for stikk kjøkken i 3.etg. Enkelte fordelinger har skrusikringer, mens andre er oppdatert med automatsikringer. Skjult installasjon (kabler antas å være slisset inn i betongvegger og gjensparklet) er umulig å inspisere, men da de kan antas er fra byggeår settes tilstandsvurderingen ut fra det. Spesielt fordeling for varme i 1.etg er i dårlig stand, den er veldig dårlig vedlikeholdt. Se bilde 4.4 og 4.5 i bildevedlegg		
44	Lys		
442	Belysningsutstyr	2	3HM
	De fleste lysarmaturer er av eldre modeller, med enkelte nyere armatur. Det kan dermed ikke helt utelukkes at det finnes PCB-holdige armatur i bygget.		
443	Nødlisutstyr	2	3S
	For nødlis er det i all hovedsak benyttet etterlysende skilt. Tatt i betraktning skiltenes alder er det svært tvilsomt om de oppfyller dagens krav til ladetid og avgitt lysmengde.		
45	Elvarme		
452	Varmeovner	2	2Ø
	Lokaler i 2. og 3.etg er i det vesentlige oppvarmet med panelovner. Verkstedlokaler er oppvarmet vha stråleovner i tak. Enkelte steder i taket er det tydelige tegn på sterk varmeutvikling. Se bilde 4.6 i bildevedlegg.

Bilde nr: 4.6	Bygningsdel/lokalisering: 452 Elvarme
Kommentarer: Varmeovner i tak i verksted. Tydelige tegn på sterk varmetvikling i tak over ovnen.

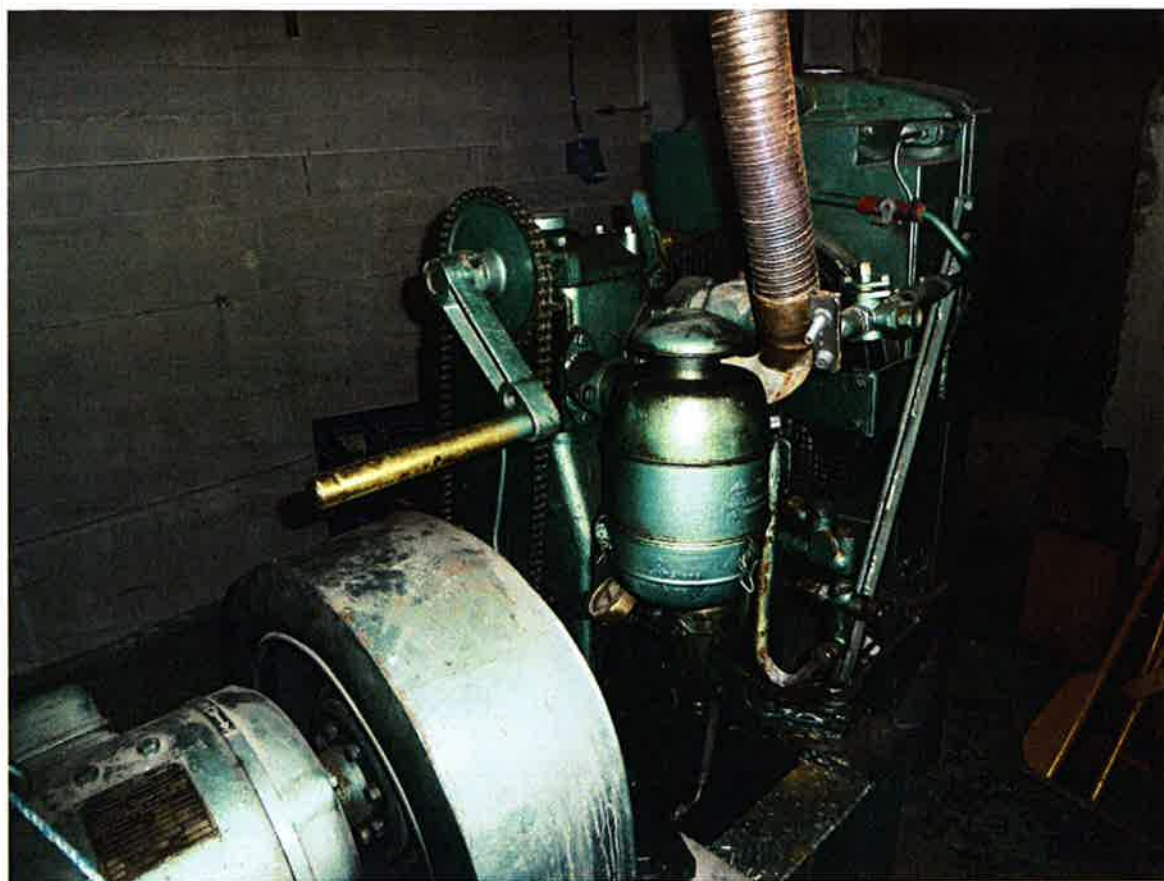
Bilde nr: 4.7

46	Reservekraft		
461	Elkraftaggregat	3	2Ø
	Bygget er utstyrt med nødstrømsaggregat fra 1959. Anlegget har kapasitet på 12,5 kVA. Aggregatet ser ikke ut til å være kjørt på en stund, og det finnes heller ikke serviceligger. Anlegget er manuelt.

Bygningsdel/lokalisering: 461 Elkraftaggregat

Kommentarer: Nødstrømsaggregat i garasjedel

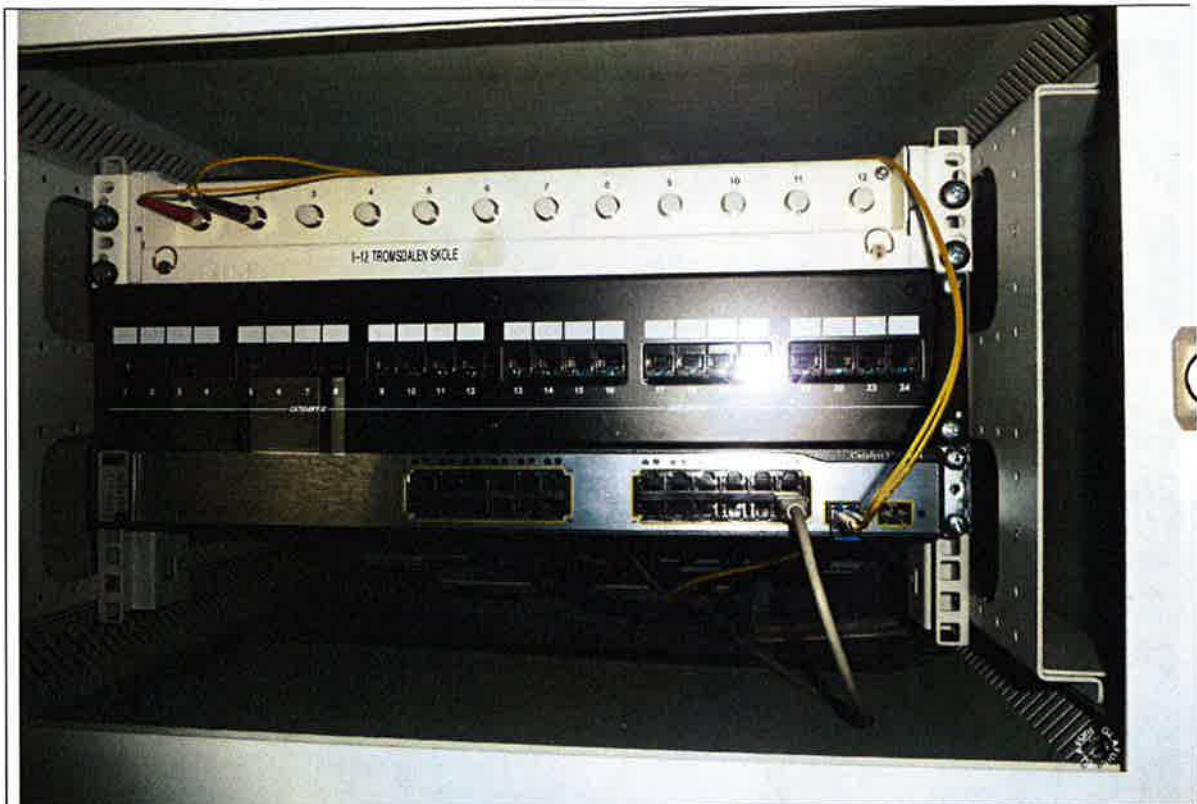
BYGNINGSDEL	Beskrivelse	TG	KG
50	Tele og automatisering, generelt		
52	Integrert kommunikasjon Telefordeling er plassert i oppholdsrom i 2.etg og er av nyere dato. Fordelingen er veggmontert, og har lite kapasitet. Se bilde 5.1 i bildevedlegg. Trådløs router er hengt opp på veggen ved siden av telefordelingen. Den er ikke av nyeste modell som kan bety noe begrenset kapasitet/hastighet. Switch og patchepanel i telefordeling har noe begrenset fysisk kapasitet, men er relativt nye.	1	1Ø
53	Telefoni Koblingsboks for plinter er også plassert i oppholdsrom i 2.etg. Plintene er montert åpent rett på vegg, uten noen form for beskyttelse.	3	2Ø
54	Alarm- og signalsystemer		
542	Brannalarm Eltek ANX 90 brannsentral, fra 90-tallet. Modellen er ikke i produksjon lenger. De fleste brannmeldere er frakoblet og sentralen er avslått.	3	3S
543	Adgangskontroll og husalarm Kodeleser ved hovedinngang, i tillegg til porttelefon.	2	2ØS

Bilde nr: 5.1	Bygningsdel/lokalisering: 515 Telefording
---------------	---

Kommentarer: Telefording med switch og patchpanel.

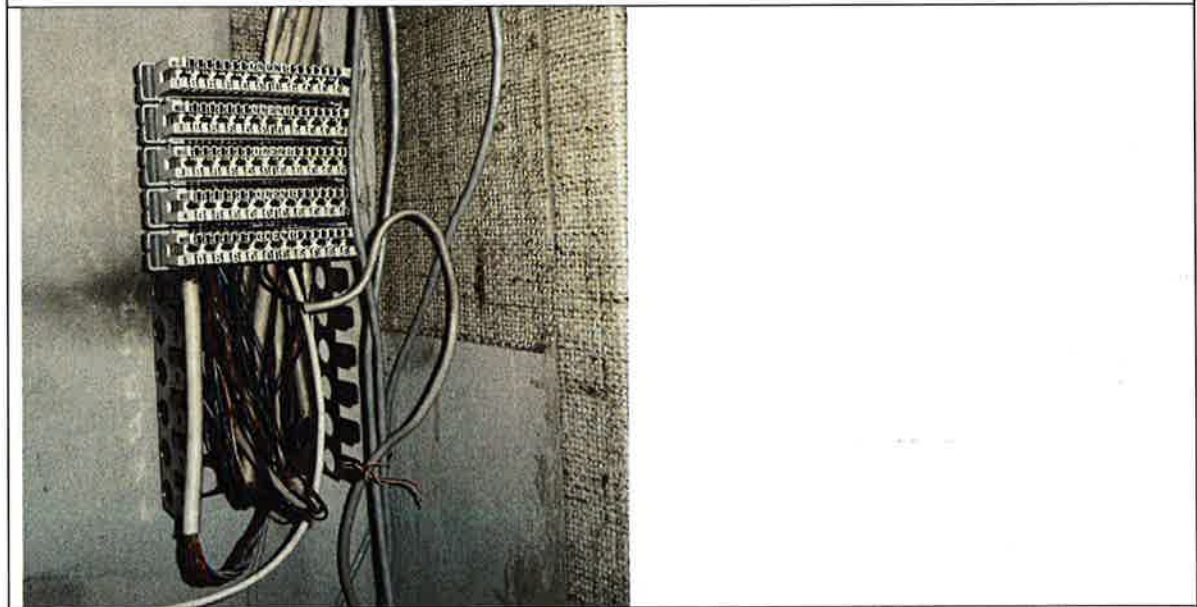
Bilde nr: 5.2	Bygningsdel/lokalisering: 532 System for telefoni
---------------	---

Kommentarer: Koblingsplint for telefoni
