**SAKSHAUG GAMLE KIRKE, INDERØY**  
**NOTAT OM KALKING AV EKSTERIØRET**

Notatet er utarbeidet av: Morten Stige

Oppdragsgiver: Fortidsminneforeningen

Oslo, 22.08.2023

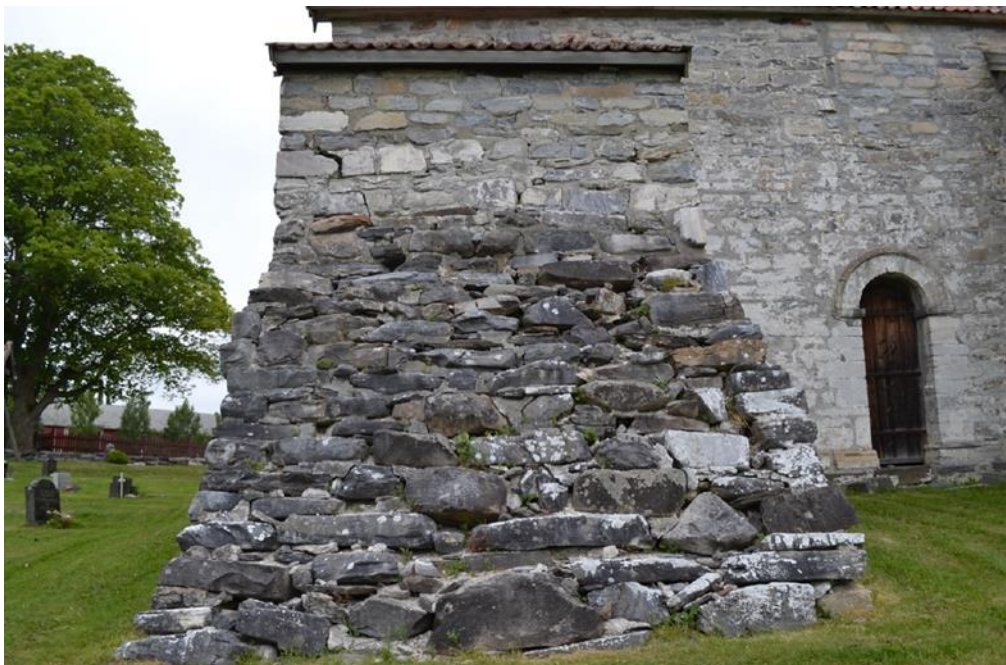
Støttepilarene står nå med utvaskede fuger og sterkt behov for istandsetting. Selve sørmuren har sementfuger som er mer intakte, men som er uheldige fordi muren er blitt for tett. Sementfugene skal derfor hugges bort og erstattes med kalkfuger. For å gi god beskyttelse av kalkfugene og sikre god fuktvandring i muren anbefales tilbakeføring av en tynn kalkpuss. Sakshaug kirke er automatisk fredet i henhold til kulturminneloven. Det gjør at alle inngrep og endringer av bygningene er søknadspliktige og krever dispensasjon fra Riksantikvaren. 20.04.2023 ble det gitt dispensasjon for istandsetting av sørmuren. Riksantikvaren har gitt positive signaler om tilbakeføring av kalkpuss, men påpeker viktigheten av at et slikt tiltak belyses godt og får lokal forankring. Bygningsteknisk og kulturhistorisk vil en løsning med tilbakeføring av kalkpuss være å foretrekke slik dette notatet belyser. Det forutsetter imidlertid en god prosess med deltakelse fra lokalmiljøet hvor også kirkens opplevelsesverdier trekkes inn i vurderingen.

*Figur 2 Svært åpent murverk på vestre støttepilar er en viktig del av bakgrunnen for de planlagte arbeidene. Foto: Sakshaug gamle kirke - Tilstandsvurdering av støttemurer - Bakken og Magnussen AS 2018.*

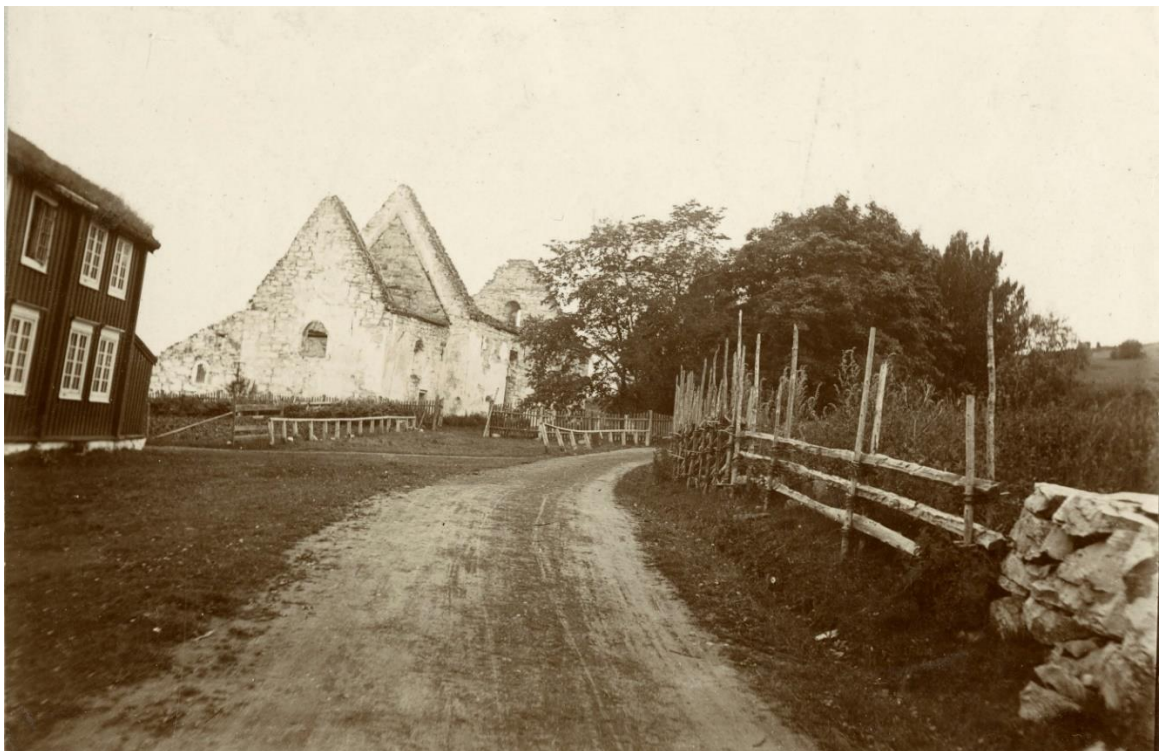
*Figur 8 Kirken fotografert etter at takene er revet, men med mye puss bevar. Det ser imidlertid ut som om pussen stort sett forvitret ganske raskt da kirken ble stående åpen. Foto: Riksantikvaren.*

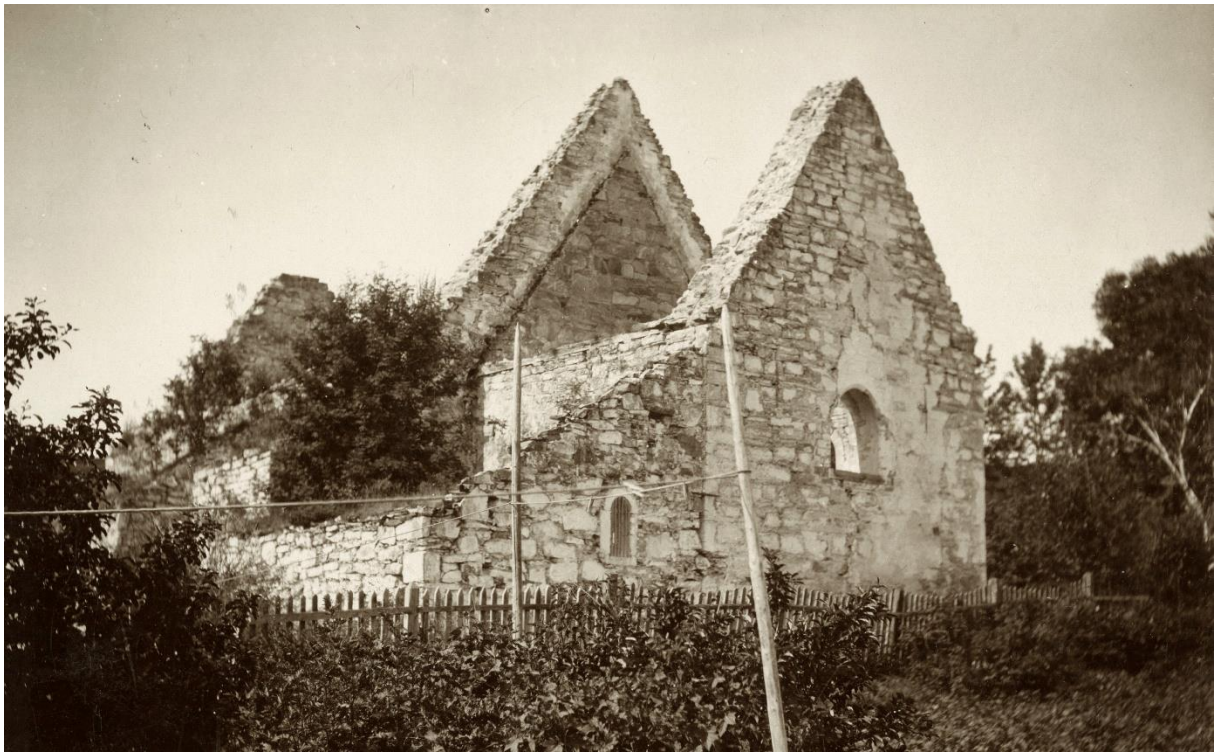
*Figur 9 Etter noen år var det først og fremst på korgavlen at det var bevart puss. Her er det fortsatt et ganske stort parti med gammel puss. Foto: Riksantikvaren.*

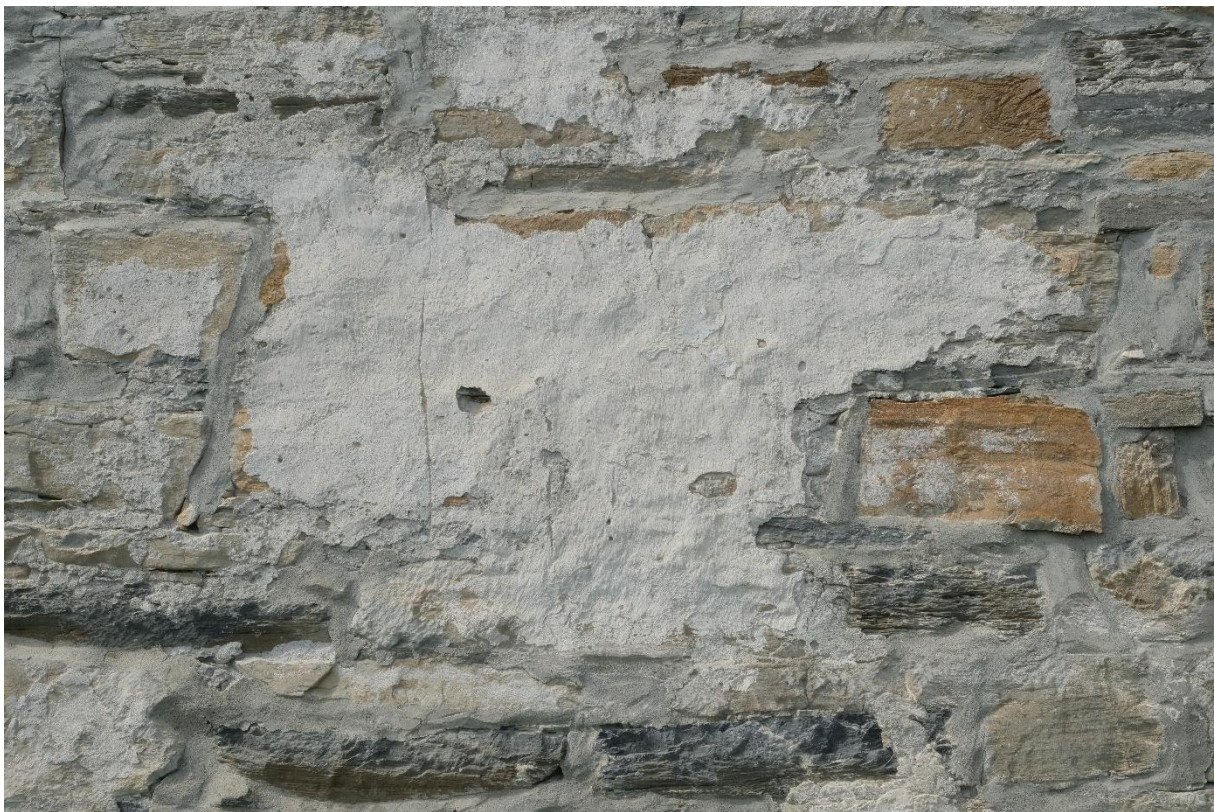
*Figur 12 Parti med bevart puss på korets østmur. Pussen er udatert, men stratigrafiske undersøkelser tyder på at den kan stamme fra middelalderen. Datering bør utføres med C14, da det er kullbiter i fuger og puss.*

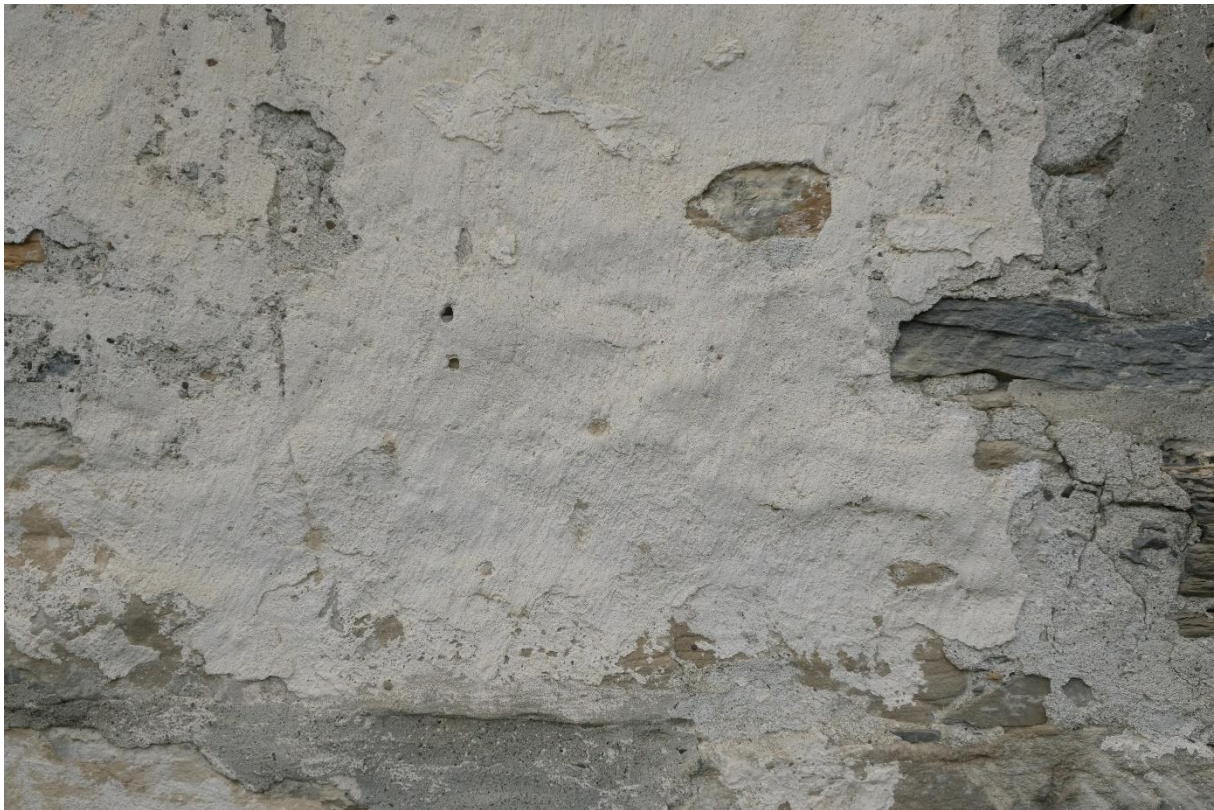
*Figur 13 Detalj fra pussen. Muren har meddratte fuger og et tynt pusslag ut over steinene. På dette er det gjennom årene påført flere lag med kalkhvitting.*

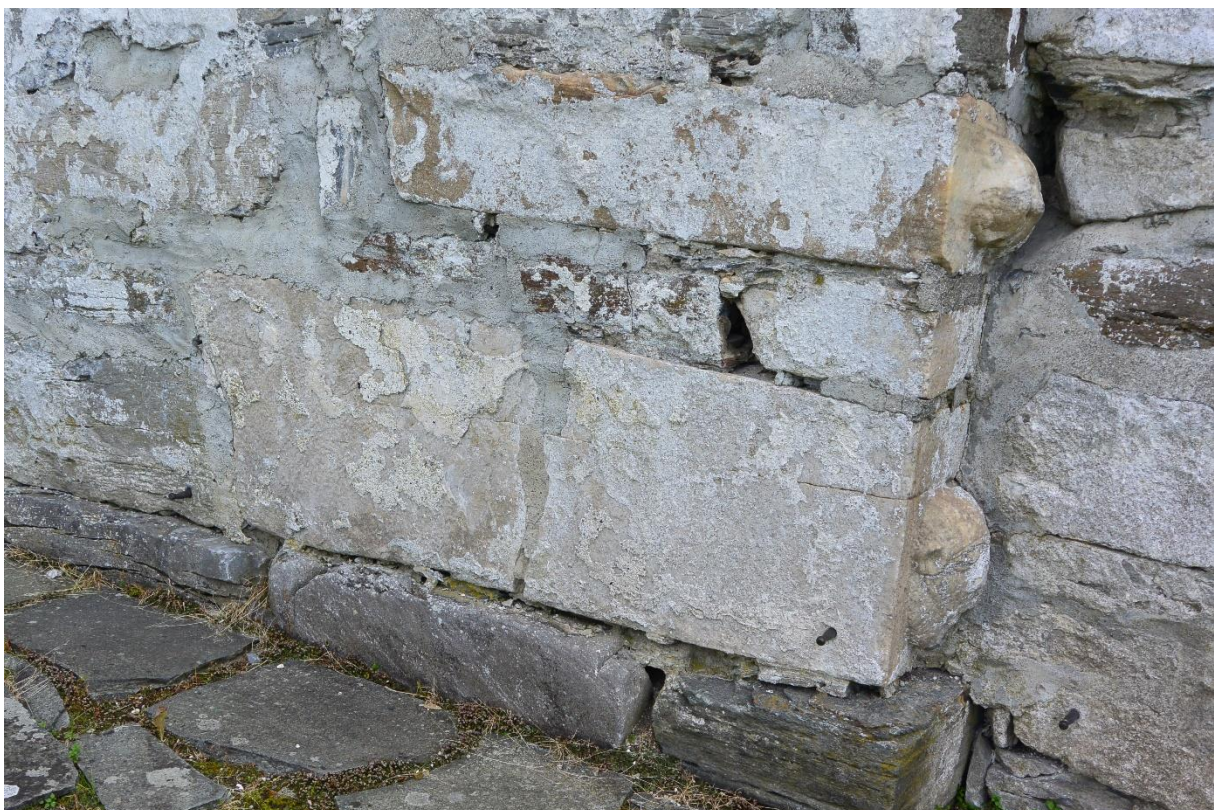
*Figur 14 Vestmuren og hjørnet mot sør er representativt for murverkets tilstand. Kalkrester finnes fortsatt, også på hjørnekvadrene, men fugene består av flere generasjoner meddratte sementfuger med betydelige skader.*

Kirken står med sementfuger fra ulike perioder på 1900-tallet etter som man har tatt kirken i bruk igjen, del for del. Det har også oppstått skader i sementen som suksessivt er utbedret med ny sement. Det er en del sprekker i sementen og de grå sementfugene er skjemmende. Det er derfor besluttet å hugge ut sementen og etablere kalkmørtler i alle fuger.

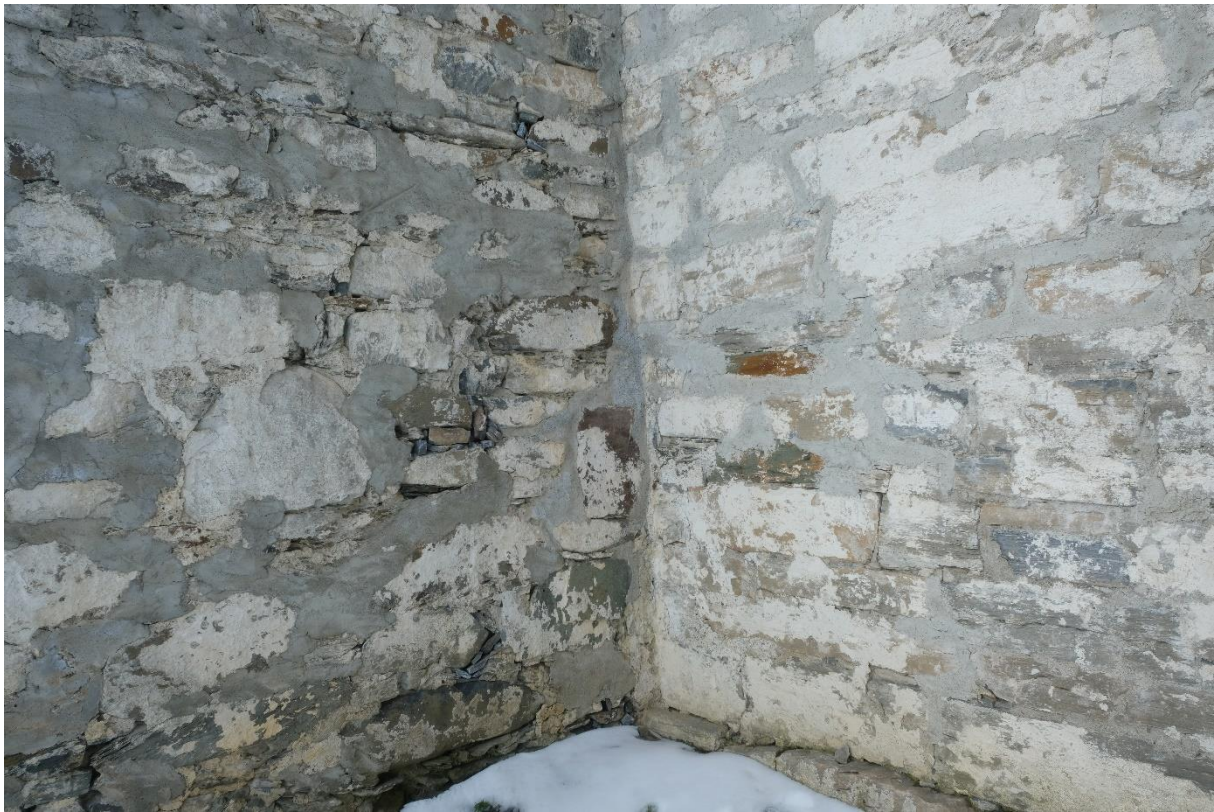
Hvorvidt støttepilarene, som er en noe senere tilføyelse, har vært hvittet har det vært reist spørsmål om utifra en tegning med usikker datering, som viser pilarene uten overflatebehandling. Tegningen er uansett ganske sen, og ser en nærmere på pillarenes murverk er det klare pussrester som viser at også disse har vært kalket.

*Figur 15 Hjørne mellom støttepilar og sørmur. Bildet viser at pilarene også har vært kalkhvittet.*

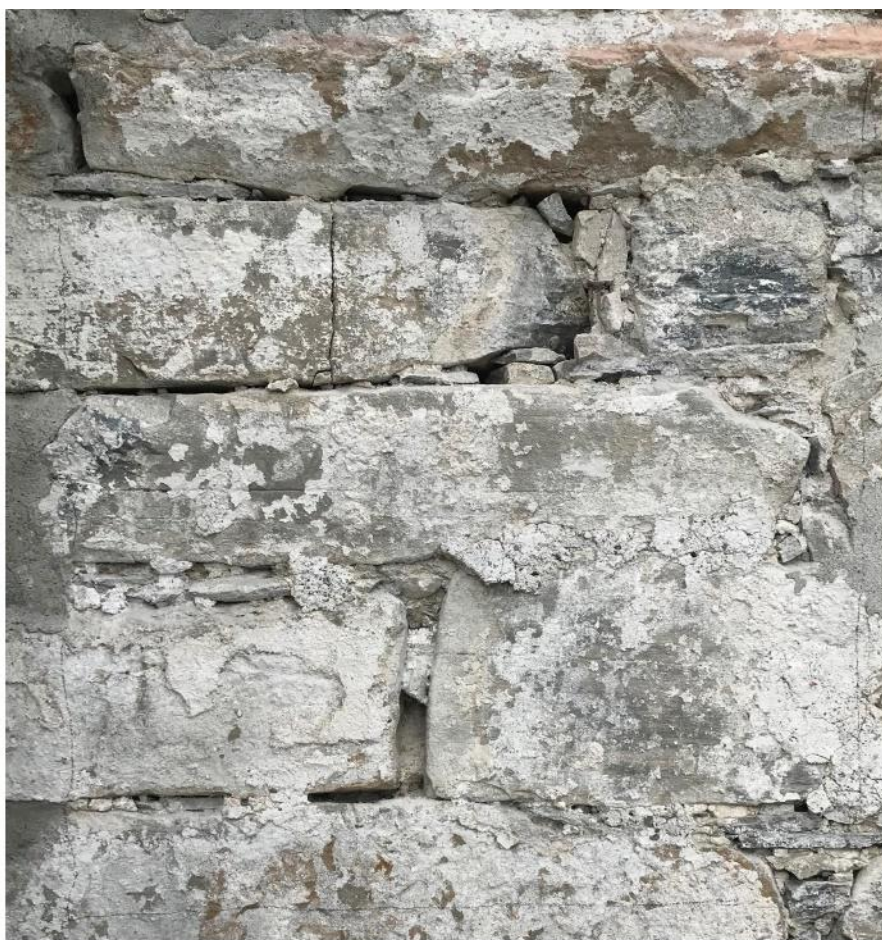
Renhuggingen av sementfuger for prøvefelt på sørfasaden indikerer en del hulrom og betydelige skader på underliggende kalkmørtel, samtidig som en del gammel kalkmørtel og gammel pinning står godt like under sementfugen. Situasjonen på strebepilarene er vesentlig dårligere. De har et mer ruskete og åpent murverk med dype skader i kalkmørtelen.

*Figur 19 Et av prøvefeltene på sørfasaden fra rapporten til kursdeltakerne Bakken, Castanheira og Eilertsen. En del godt bevart kalkmurverk med pinningsstein. Også større hulrom og dypere skader i fugene.*

Fabrica vil anbefale meddratte fuger med påkast av tynnpuss, sandkalk og hvitning fremfor en tykk puss, både fordi det vil gi en robust mur og fordi skader lett kan utbedres lokalt. Løsningen er også relativt rask å utføre. Det er av avgjørende betydning at den er i tråd med hva vi finner bevart på Sakshaug og på andre middelalderkirker. Se også utvendig middelalderpuss fra Værnes kirke under (figur 25). Vi vil studere disse gamle pussoverflatene nærmere for å ta endelig stilling til verktøybruk ved pussingen. En utførelse som anbefalt vil la variasjonene i murverket tre frem, samtidig som fjernvirkningen igjen vil bli en skarp hvit silhuett i tråd med tradisjonen siden middelalderen.
