Husbukkskader i treverk

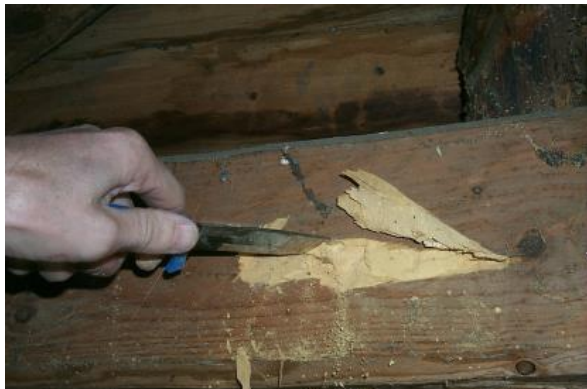
Foto 1. Husbukken forårsaker svekkelse av treverk.

Husbukklarvene lever av å spise og fordøye treverk og dette fører til at treverket gradvis ødelegges (foto 1, 2).

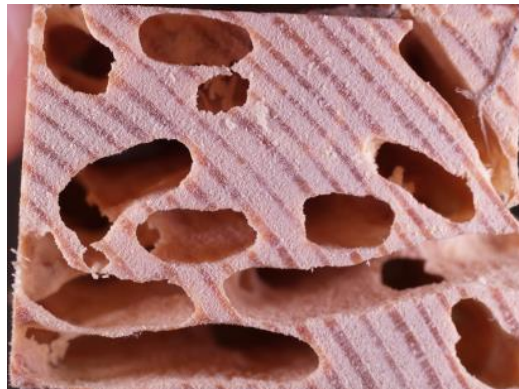
Foto 2. Fordi larvene fordøyer treverket, blir treverket ødelagt.

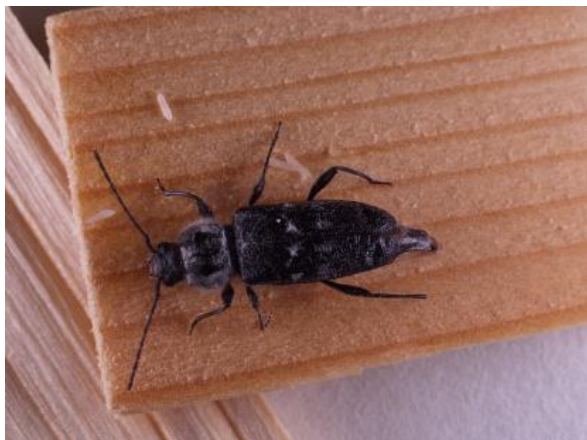
Foto 3. Husbukkhunnen kan under stabile laboratorieforhold legge eggene på treoverflater.

Husbukkhunnen legger egg der det er gunstige mikroklimatiske forhold for larvene. Ved gode laboratorieforhold kan egglegging skje på treoverflaten (foto 3, 4), men dette skjer aldri i praksis i bygninger. Både for å sikre beskyttelse (foto 4) og stabile mikroklimatiske forhold, skjer eggleggingen ned i sprekker (foto 5, 6).

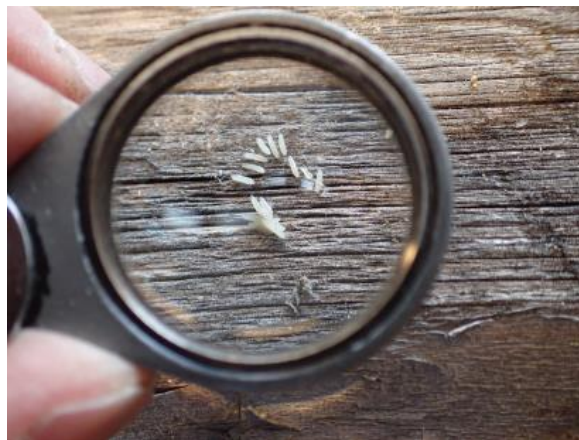
Foto 4. Eggene er små og vanskelige å oppdage, selv på en overflate.

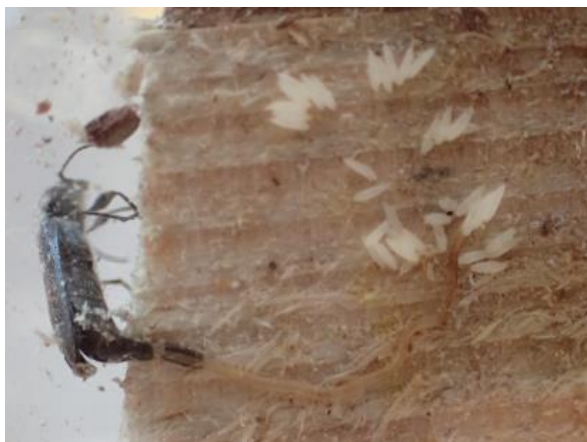
Foto 5. Med hjelp av et eggleggingsrør kan husbukkhunnen legge eggene flere centimeter ned i sprekker, eller som her, mellom treverk og en glassplate.

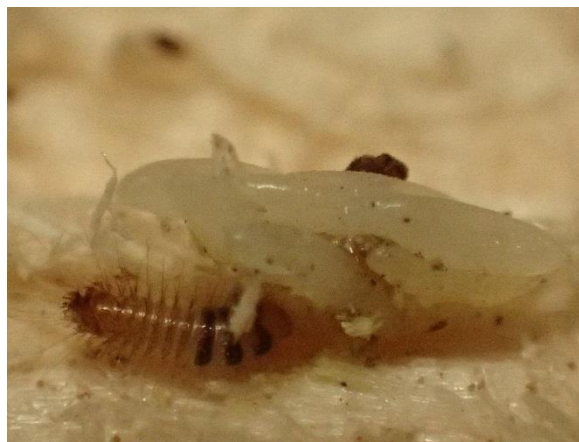
Foto 6. Hvis eggene ikke ligger beskyttet, er det stor fare for at de blir spist opp, som i dette tilfellet av en klannerlarve.

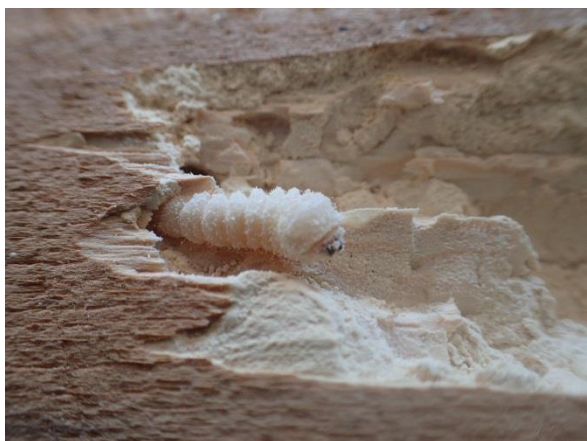
Foto 7. Husbukklarven har både stabile utviklingsforhold og god beskyttelse inne i treverket.

Det som styrer utviklingstiden til larvene er i tillegg til næringsinnholdet i treverket, gunstige mikroklimatiske forhold. De mest sentrale forholdene er temperatur og fuktkvote og dette er inne i treverket (foto 7). Av den grunn skjer skadeutviklingen under overflaten og det kan utvikles omfattende nedbryting av treverket før skadene oppdages (foto 8).

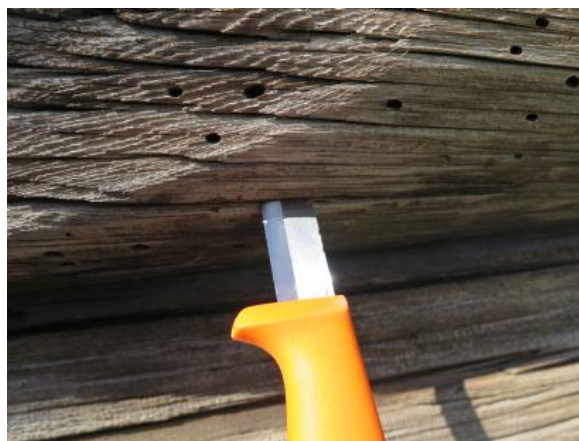
Foto 8. Det kan oppstå omfattende svekkelse av de indre delene av treverket før skadene oppdages.

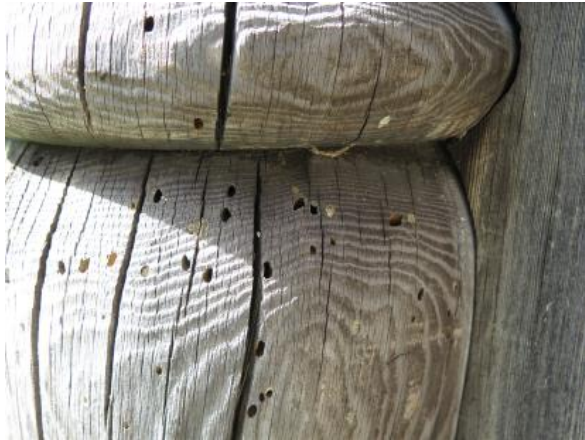
Foto 9. Ofte oppdages husbukkangrepene ved at man finner utflygningshullene som viser hvor de voksne billene har forlatt treverket.

Husbukkskadene oppdages enklest fra overflaten ved å se etter de karakteristiske, ovale, 5-7 mm store utflygningshullene (foto 9). Husbukken kan livnære seg på både gran- og furumaterialer, men når det gjelder furu, klarer larvene ikke å fordøye kjerneveden (foto 10).

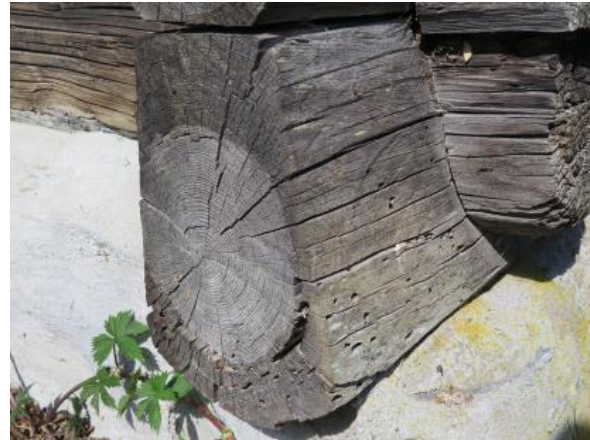
Foto 10. I furumaterialer spiser husbukklarvene ytveden, men de klarer ikke å fordøye kjerneveden.

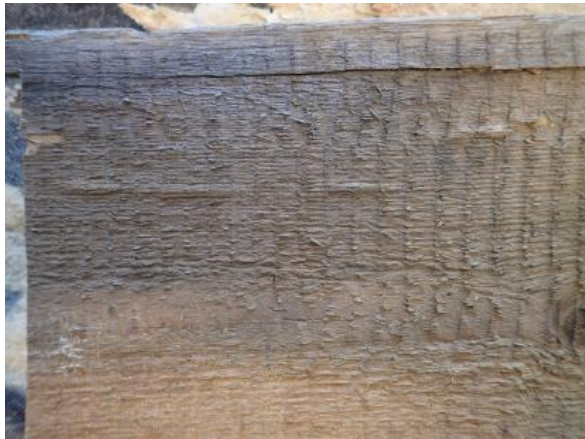
Foto 11. Angrep rett under overflaten kan oppdages ved at det tynne overflatesjiktet buler noe ut på grunn av det tettpakkede boremelet i larvegangene.

I blant kan det være vanskelig å finne utflygningshullene fordi de er på den andre siden av materialet. Da kan man se om det er tegn til svekkelser rett under overflaten, enten ved å bruke skrålys på treoverflaten (foto 11) eller en kniv (foto 12).

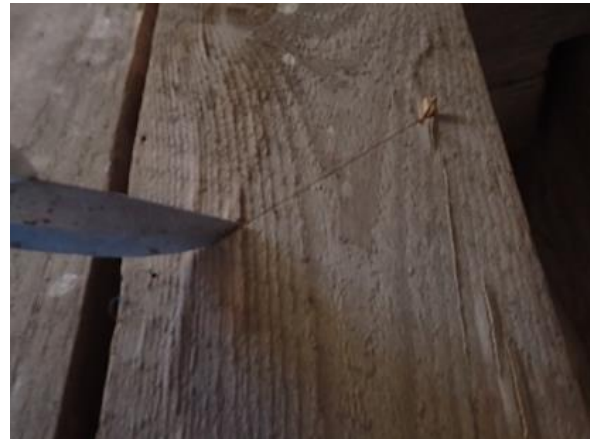
Foto 12. Bruk av kniv kan forenkles påvisningen av husbukkskader.
