**SAKSHAUG GAMLE KIRKE, INDERØY**  
**NOTAT OM KALKING AV EKSTERIØRET**

Notatet er utarbeidet av: Morten Stige

Oppdragsgiver: Fortidsminneforeningen

Oslo, 22.08.2023

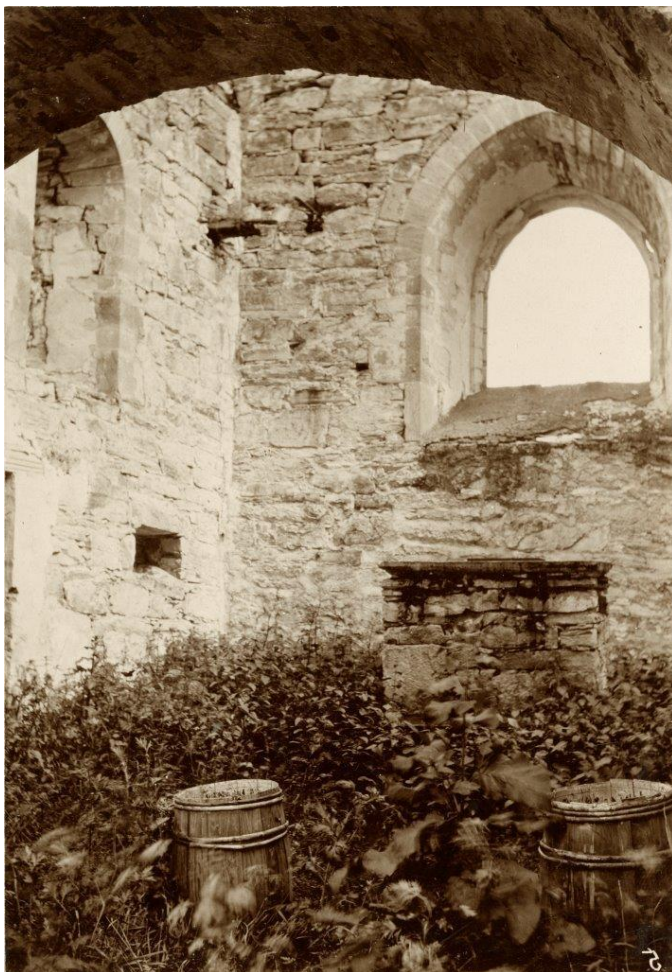
*Figur 10 Korets interiør etter rivingen av taket. Også pussen på innerveggen forfalt raskt. Foto: Riksantikvaren.*

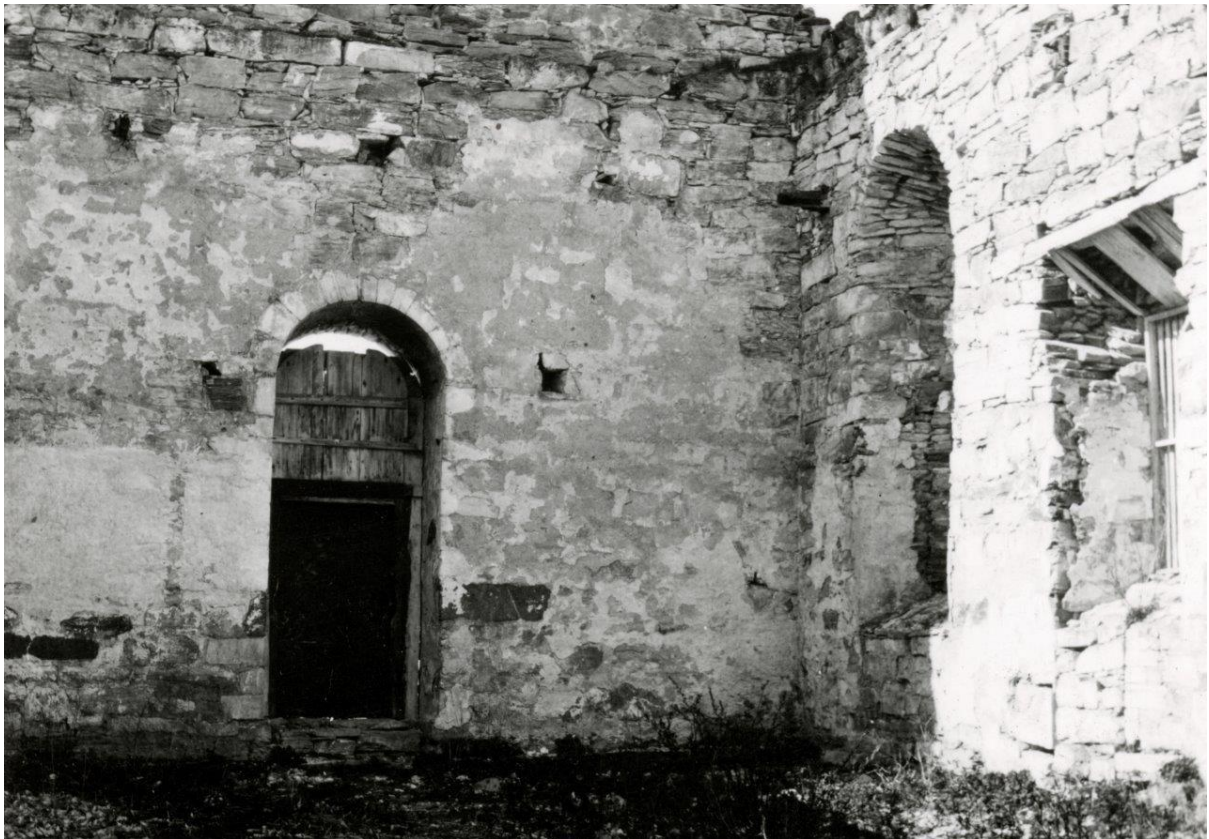
*Figur 11 Pussen på vestgavlens innside er ganske godt bevart og gir et inntrykk av hvordan interiøret var med en tykkere puss enn dagens slemming. Foto: Riksantikvaren.*

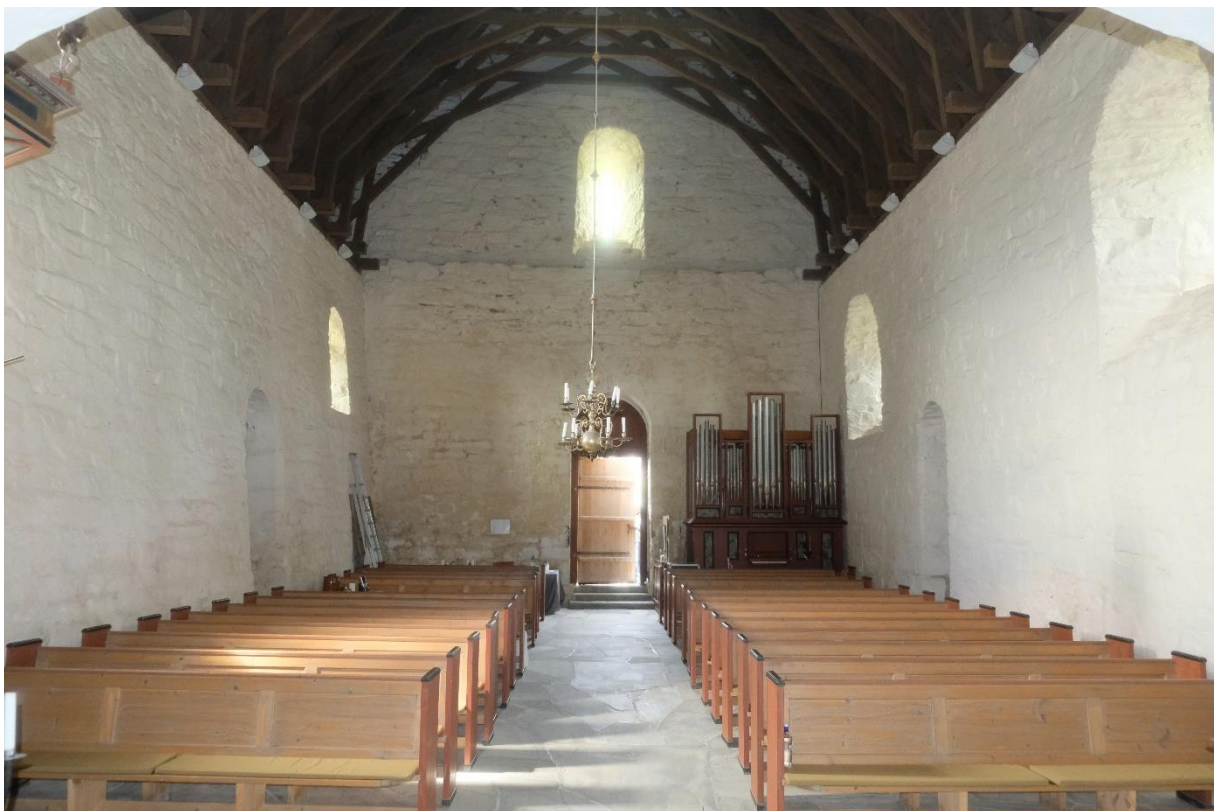
*Figur 16 Kirkens interiør har en kalkslemming som er langt tynnere enn den opprinnelige pussen.*

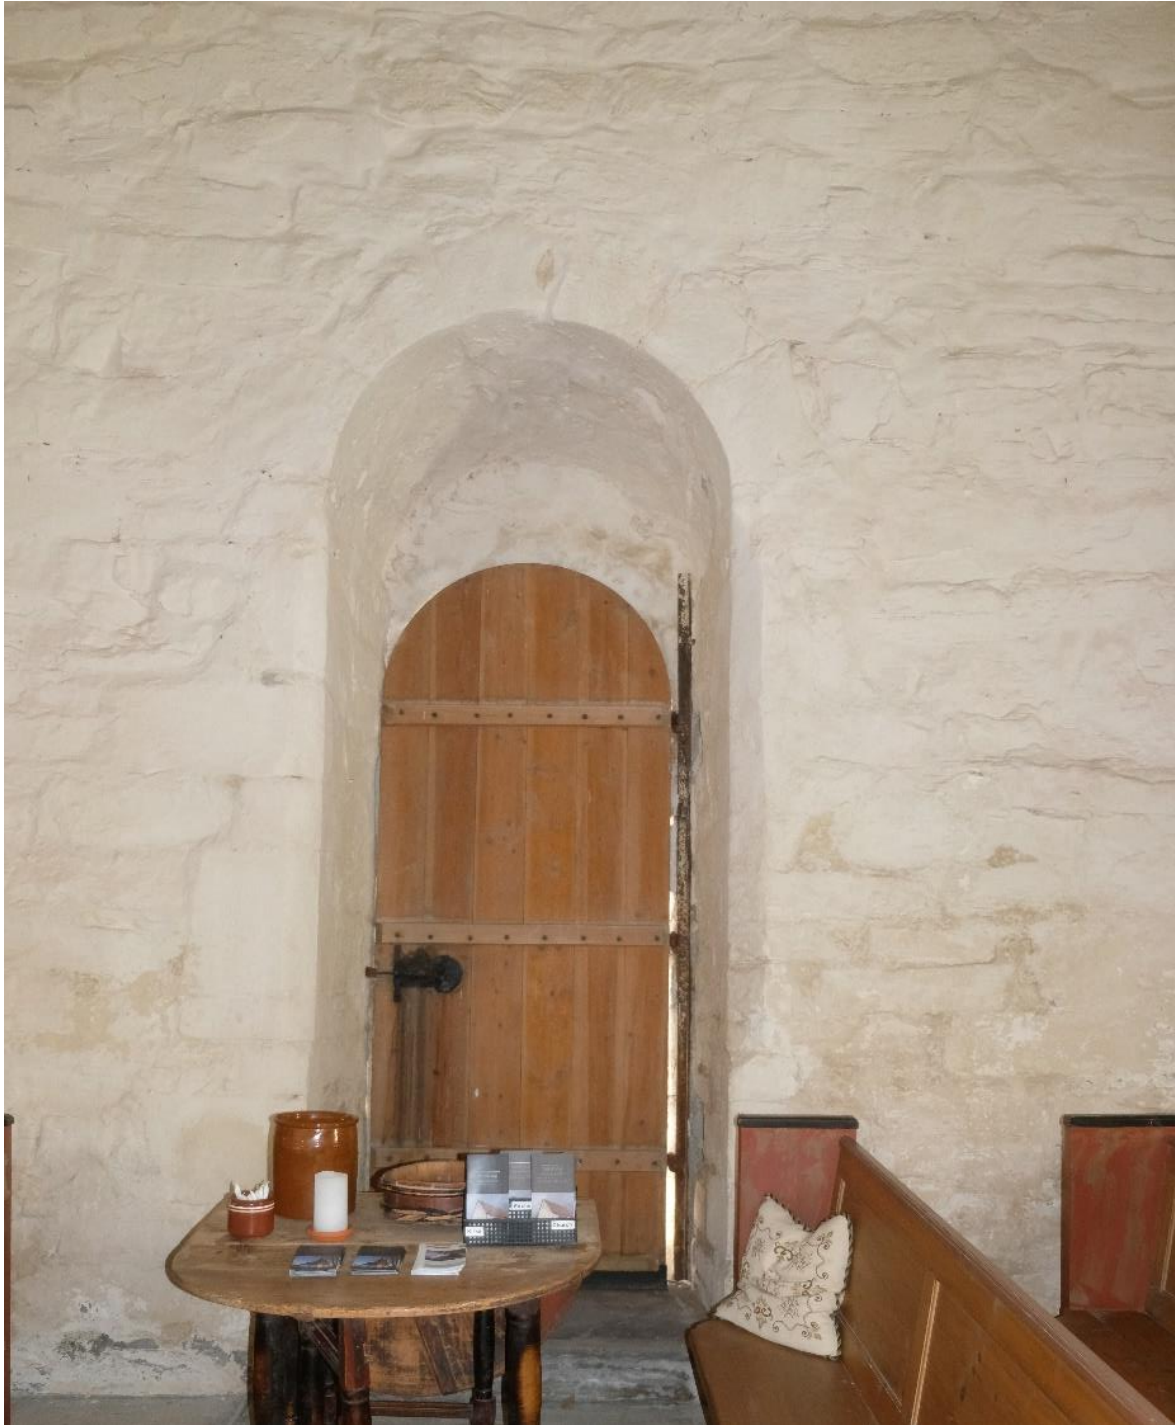
*Figur 17 Murverkskarakteren kommer klart igjennom kalkslemmingen.*

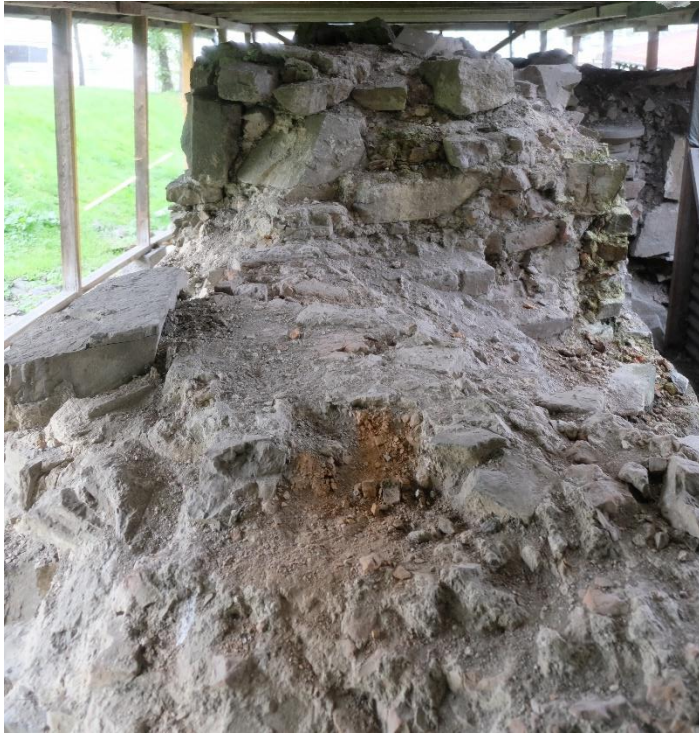
*Figur 20 Middelalderens kirkemurer kalles kistemur fordi de har to murvanger som veggene i en kiste med en murkjerne inni. Murkjernen er av kalk og er vesentlig for murens styrke og stabilitet. God fuktvandring som gjør at kalken i kjernen ikke står fuktig over tid og løses opp er avgjørende. Det er funksjonen til en god puss og ta i mot og fordele fukt fra regnet og gi en stor overflate for opptørking. Pussen beskytter på den måten murkjernen. Foto fra Bispegården i Oslo*

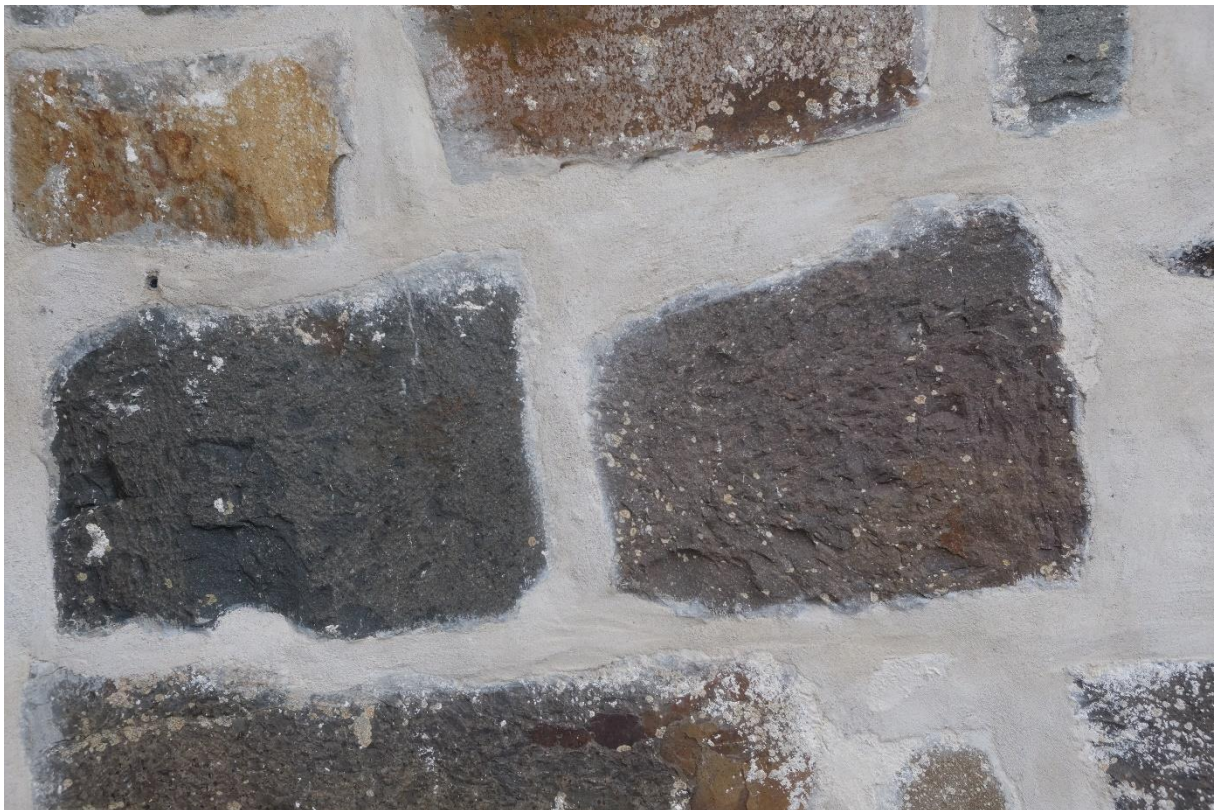
*Figur 21 Nye, meddratte kalkfuger basert på tradisjonsbrent, svakt til middels hydraulisk ortocerkalk fra Ringsaker på korets sørvegg, Gamle Tingelstad, Hadeland. Dette er en restaurering av murverket hvor 1900-tallets sementfuger er forsøkt videreført med kalk. Det stiller svært store krav til kalk og utførelse og vil neppe stå seg i et fuktigere klima.*

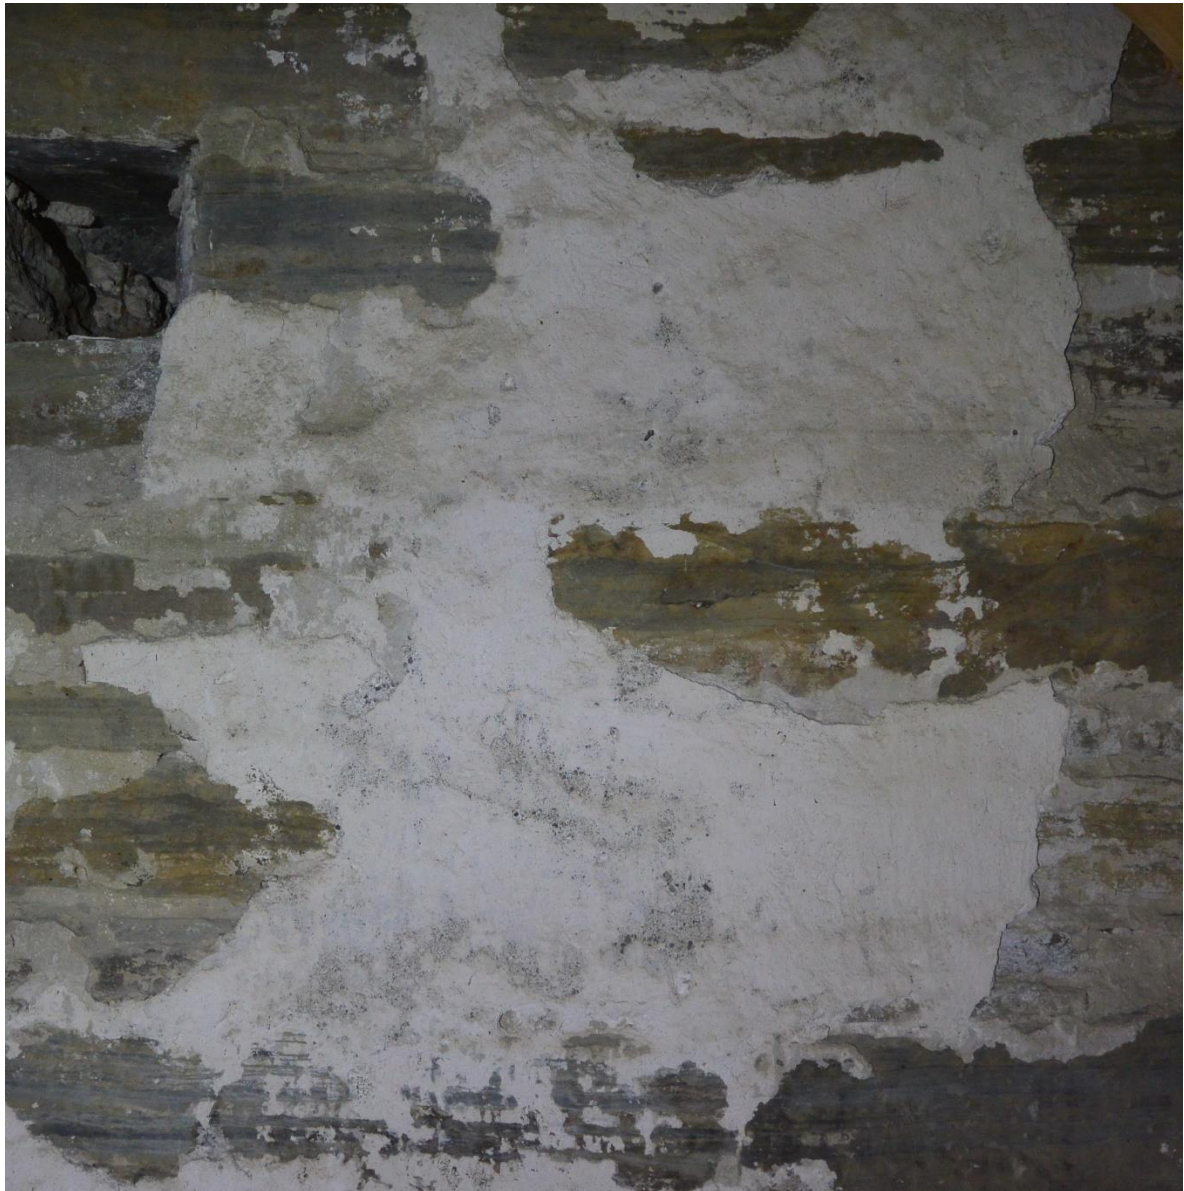
*Figur 25 Bevart middelaldersk, utvendig kalkpuss som ble innbygget da sakristiet ble tilføyd på Værnes kirke. Muren fremstår med meddratte fuger og en tynn puss.*
